# 1950-luvun koulutalo – rakenteet ja niiden peruskorjaustarve

Jommi Suonketo ja Petri Annila, Tampereen teknillinen yliopisto (TTY), Rakennustekniikan laitos

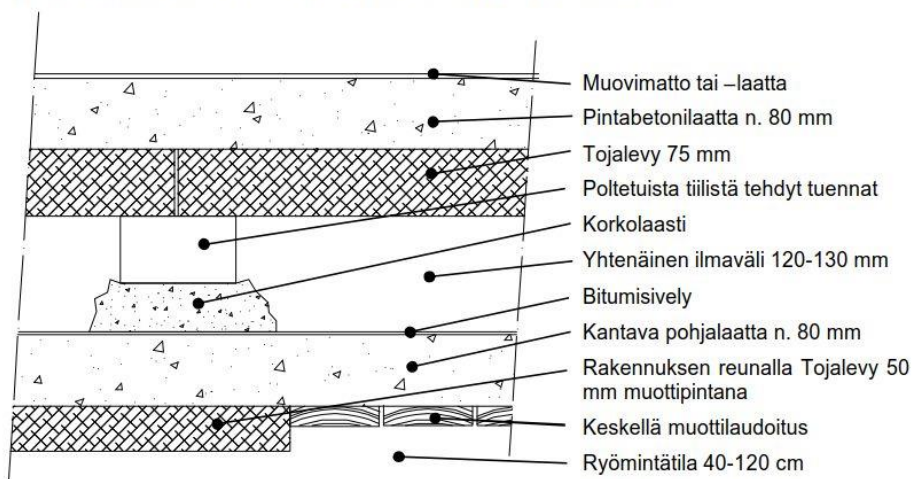
Kuva 15. C-osan alapohjan rakenne.

Alapohjan rakenne on hyvin epätavallinen. Laattojen välissä oleva ilmatila oli voimakkaasti alipaineinen huonetilaan nähden, eli sen kautta on tapahtunut todennäköisesti sisäilmahaittaa aiheuttavaa ilmavirtausta ryömintätilasta sisätiloihin. Sama rakenne on havaintojen mukaan myös märkätilojen kohdalla ja siellä Toja-levyn mikrobivaurioituminen on melko todennäköistä, samoin kuin kaikkien muidenkin vesipisteiden kohdalla. Lämmitysputkistot on ilmeisesti ainakin paikallisesti kuljetettu välitilassa.

Tutkimusryhmän pohdiskelun tuloksena kyseinen epätavallinen rakenne on voinut syntyä joko kantavan pohjalaatan tekemisessä tapahtuneen korkeusasemavirheen seurauksena tai sitten rakenteeseen suunniteltu paksumpi lämmöneristys (esim. kevytsora) on vaihdettu kesken rakentamisen Toja-levyyn.

Lauttakylän lukio, 1960. Esimerkki vaikeasti havaittavasta ja suunnitelmista poikkeavasta rakenteesta. Kuva: TTY, Elinkaaritekniikan tutkimusryhmä, kuntotutkimukset.

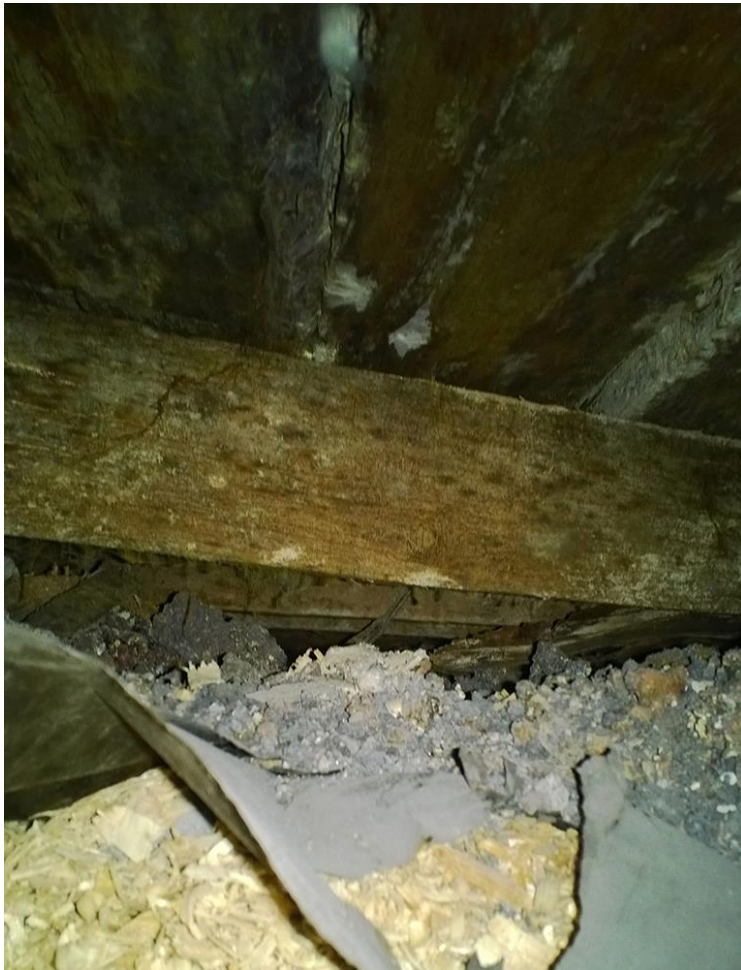
Ala- ja kaksoislaattapalkiston täytteiden ja muottilaudoitusten mikrobivaurioituminen on tutkimusryhmän tutkimusten mukaan yksi yleisimmistä laajoja sisäilmaongelmia aiheuttaneista vaurioista. Vauriot ovat usein kosteutta sisältävien työvaiheiden aiheuttamia: ennen 2000-lukua välipohjien täytemateriaalien muodostamaa riskiä ei juurikaan tiedostettu ja laajoissakin

Kaksoislaattapalkiston muottilaudat alapuolelta nähtynä. Alapuolelta tehdystä rakenneavauksesta nähdään kaksoislaattapalkisto-välipohjan sisällä olevat eristeet ja melko pahoin lahovaurioituneet muottilaudoitukset. Kuva: Rakennusinsinööri Jommi Suonketo.

Ongelmaa voidaan pyrkiä hallitsemaan rakenteiden tiivistämisellä, mutta joissain tapauksissa koetut sisäilmaongelmat poistuvat vasta kaikkien välipohjatäytteiden poistamisen myötä. Tällaisella raskaammalla korjaustavalla saavutetaan myös luotettavampi lopputulos, koska rakenteiden avaaminen mahdollistaa kaikkien piilevien ja hyvinkin paikallisten vaurioiden löytämisen ja korjaamisen.
