# Roihuvuoren ala-asteen peruskorjaus

Timo Jeskanen, arkkitehti, Roihuvuoren koulun 2016 valmistuneen peruskorjauksen pääsuunnittelija

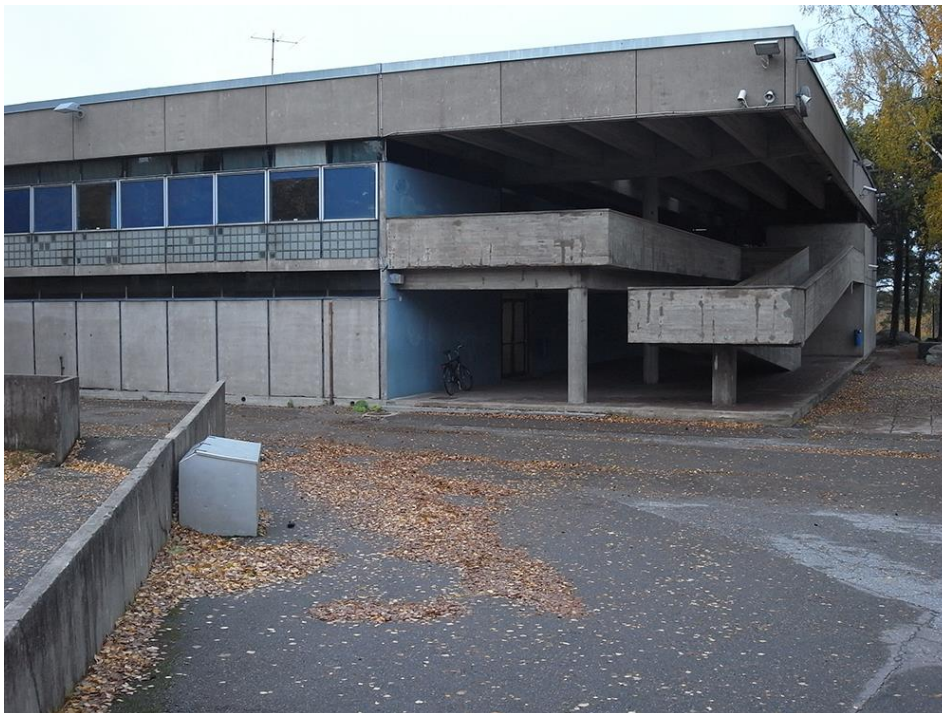
Roihuvuoren ala-asteen koulu  
ennen peruskorjauksen alkamista.  
Kuva: Timo Jeskanen.

Peruskorjaushankkeen käynnistyessä rakennus oli teknisesti huonossa kunnossa. Kantava runko oli moitteeton, mutta ulkopuoliset betonipinnat olivat rapautuneet ja raudoitukset ruostuneita. Ikkunoiden saranointi oli rikki ja julkisivujen lämmöneristävyys heikko. Pinnat ja täydentävät rakenteet olivat kuluneet ja nuhjuiset. Piha-alueet olivat pinnoiltaan ja kasvillisuudeltaan huonossa kunnossa.

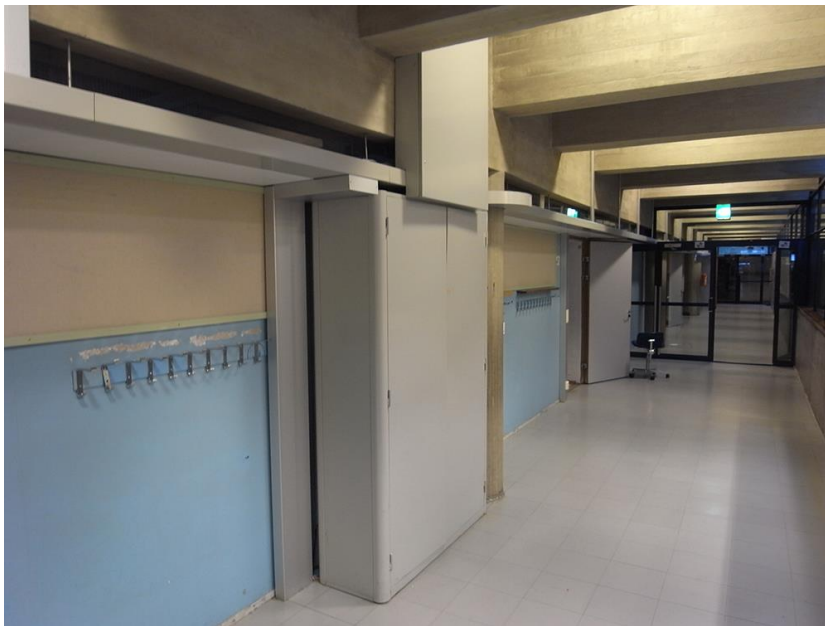
Sähköasennuksia 1990-luvulta, jolloin ei tehty kattavaa peruskorjausta. Kuva: Timo Jeskanen.

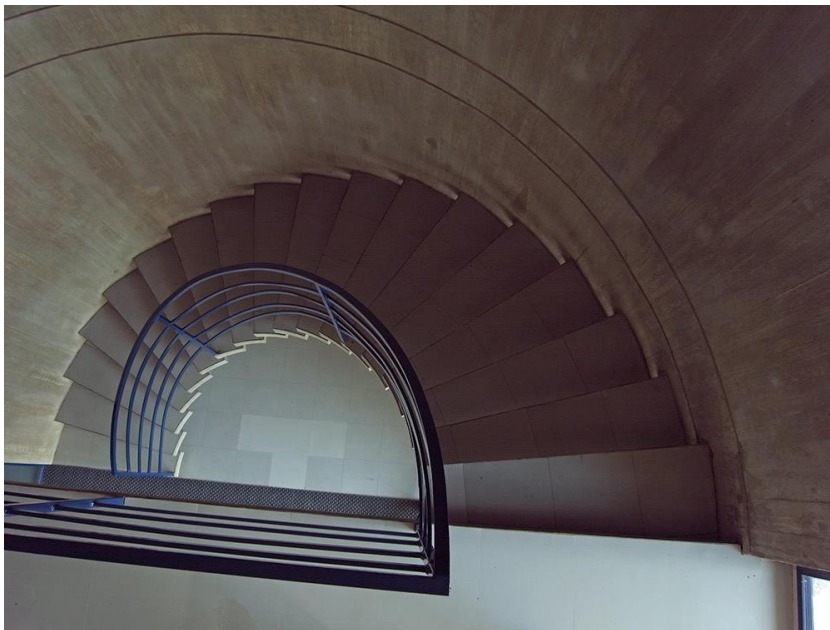
Poistumistieporrashuoneiden alkuperäinen teräskaide ei täytä nykyturvallisuusmääräyksiä, koska siinä on vaakajaot. Porrashuoneita ei käyttäjän mukaan tarvita koulun sisäiseen liikenteeseen, joten rakennusvalvonta hyväksyi kaiteiden säilyttämisen. Kuva: Timo Jeskanen.

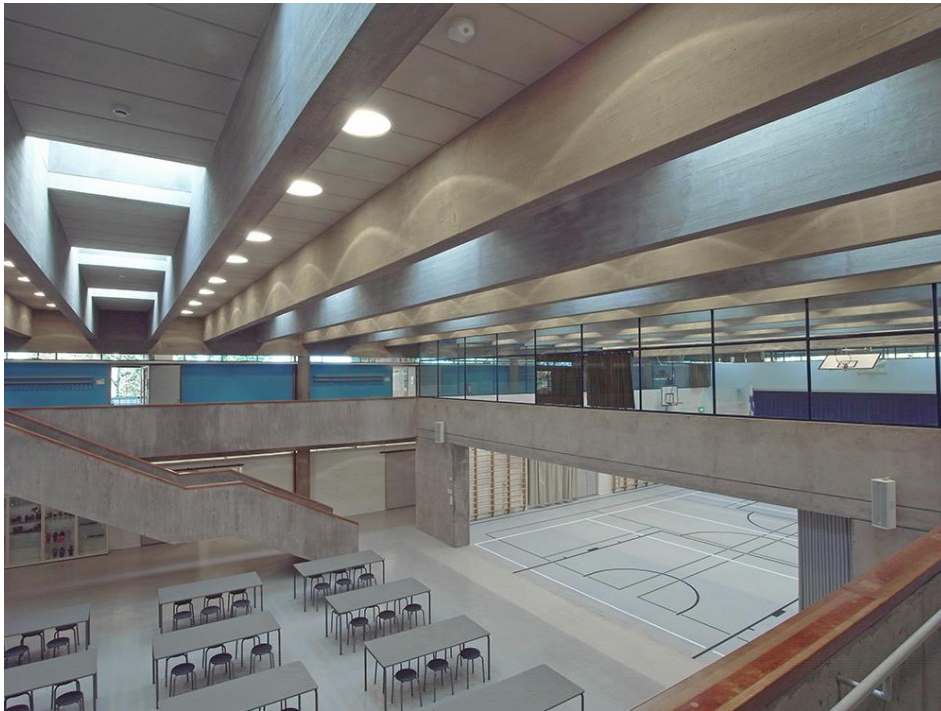
Ennen peruskorjausta liikuntasalin yläikkunoiden näköesteverhot olivat aina edessä, koska käsikäyttöisinä ne olivat liian työläitä liikuteltaviksi. Nyt verhot moottoroitiin, ja salinäkymän aukipitäminen helpottui. Kuva: Timo Jeskanen.

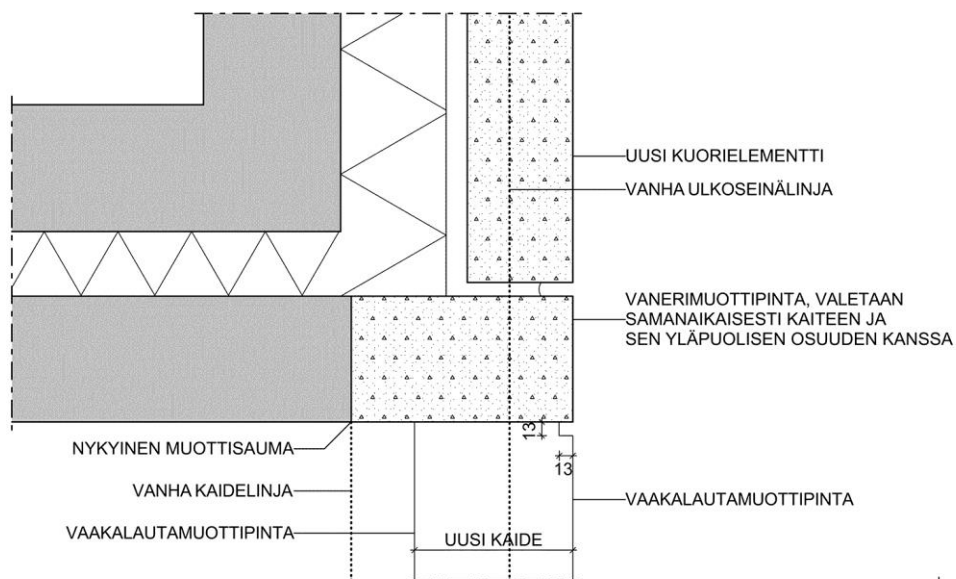
Julkisivujen lämmöneriste oli 30–75 mm paksua korkkia. Korkin lämmöneristävyys on huono, ja korkki on altis mikrobivaurioille ja kosteustekninen riskirakenne. Uusimalla kuorielementit saatettiin vaihtaa lämmöneriste paremmaksi. Tilaajan tavoite oli tehdä eristyskerros paksummaksi eli parantaa U-arvoa ja pienentää kylmäsiltoja. Tämä siirsi julkisivupintaa ulospäin.

Katselmuksissa rakennusvalvontaviraston ja kaupunginmuseon kanssa päädyttiin julkisivupinnan siirtämiseen 60–70 mm ulospäin. Julkisivun reliefi tuli säilyttää, joten sokkeli, ikkunat ja pohjoispään ulkotaso luiskineen tuli rakentaa vastaavasti ulommaksi. Kuva: Timo Jeskanen.

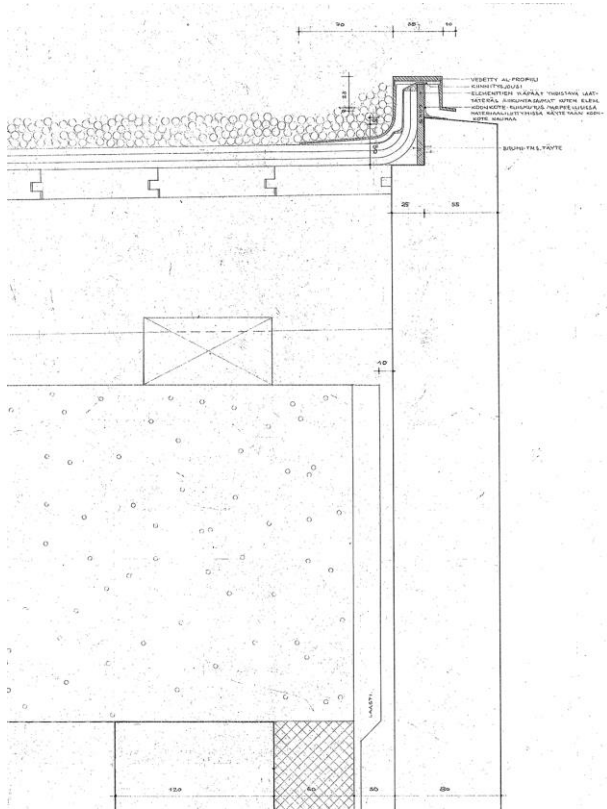
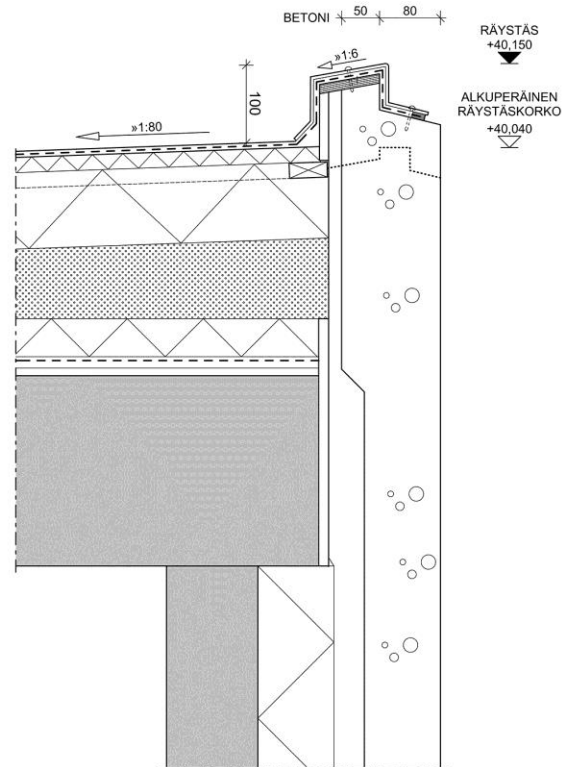
Vasemmalla: Alun perin kattokallistus oli olematon ja räystäsnosto vain 2 cm. Räystäspeltinä toimiva alumiiniprofiili sijaitsi vähän julkisivun ulkopintaa sisempänä niin, että rakennus vaikutti lähes räystäättömältä. Räystään tiiviys oli saumamassan varassa. Oikealla: Alkuperäiset piirustukset ovat ensiarvoisia. Räystään suunnittelu alkuperäisen tapaiseksi ilman vanhoja piirustuksia olisi ollut vaikeaa, koska räystästä oli muutettu (vertaa viereinen kuva). Suunnitteluvaiheen alussa ratkaiseva apu löytyi koulun lämmönjakohuoneesta: kahdeksan mappia alkuperäisiä asiakirjoja. Kuva: Timo Jeskanen.

Alkuperäiseen julkisivuun nähden toisen kerroksen otsaelementtiä korotettiin 11 cm:llä. Kun yläpohjan lämmöneristeet oli aiemmin uusittu, oli samalla räystäspelti uusittu korkeaksi ja ulos julkisivupinnasta. Kuorielementtien korottamisen lisäksi niiden yläpään tehtiin kolous, jotta räystäspelti saatettiin tiivistää sitä vasten ja pellin ulkopinta jäi alkuperäiseen tapaan betonipintaa sisemmäksi. Korkeampi kuorielementti muutti aavistuksen julkisivun suhteita, mutta se nähtiin paremmaksi kuin raskaan näköinen räystäs.

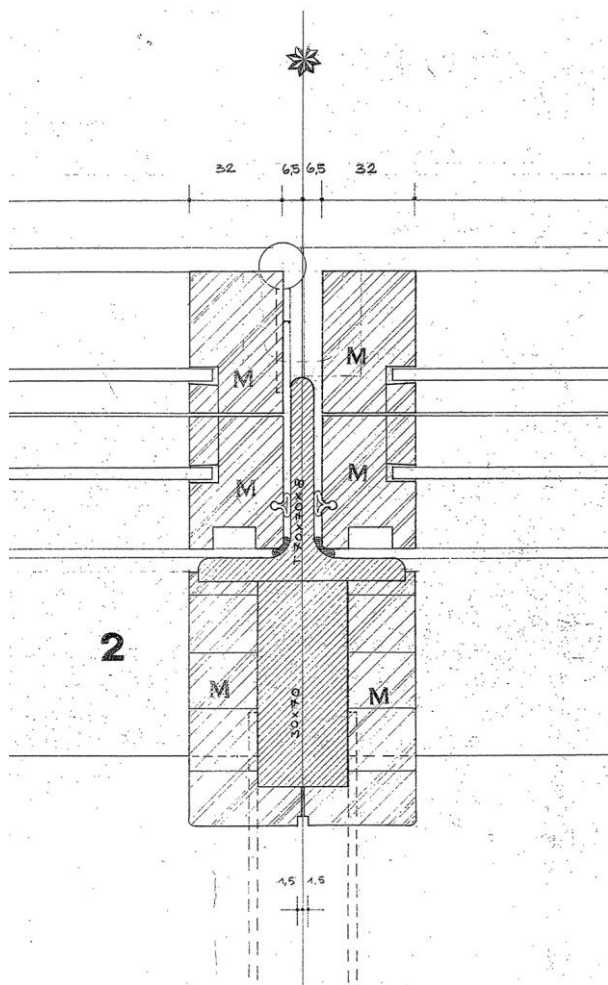
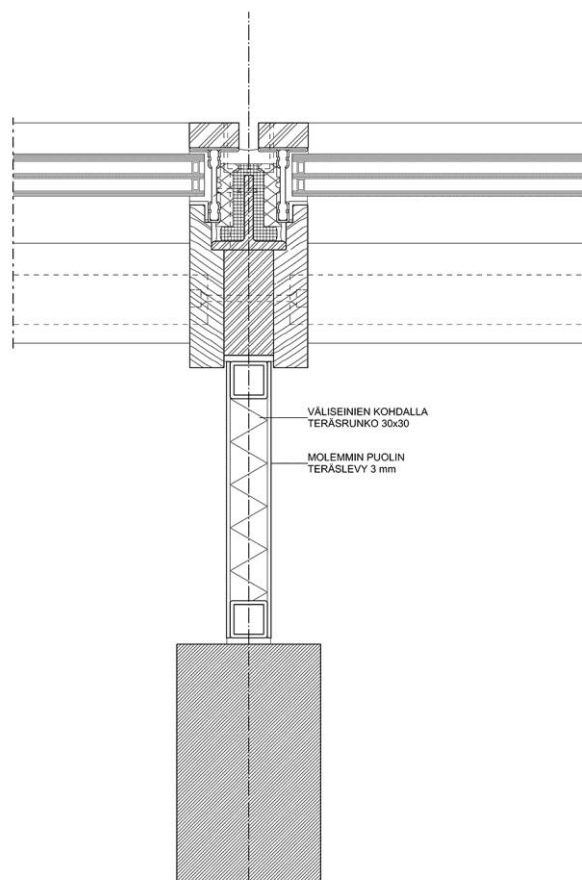
Vasemmalla: Alkuperäisestä detaljipiirustuksesta poiketen ikkunat tehtiin yläsaranoituina, mutta puitteet eivät silti kestäneet lasien kuormaa. Oikealla: Uusien ikkunoiden liitos väliseinään. Kuvat: Timo Jeskanen.

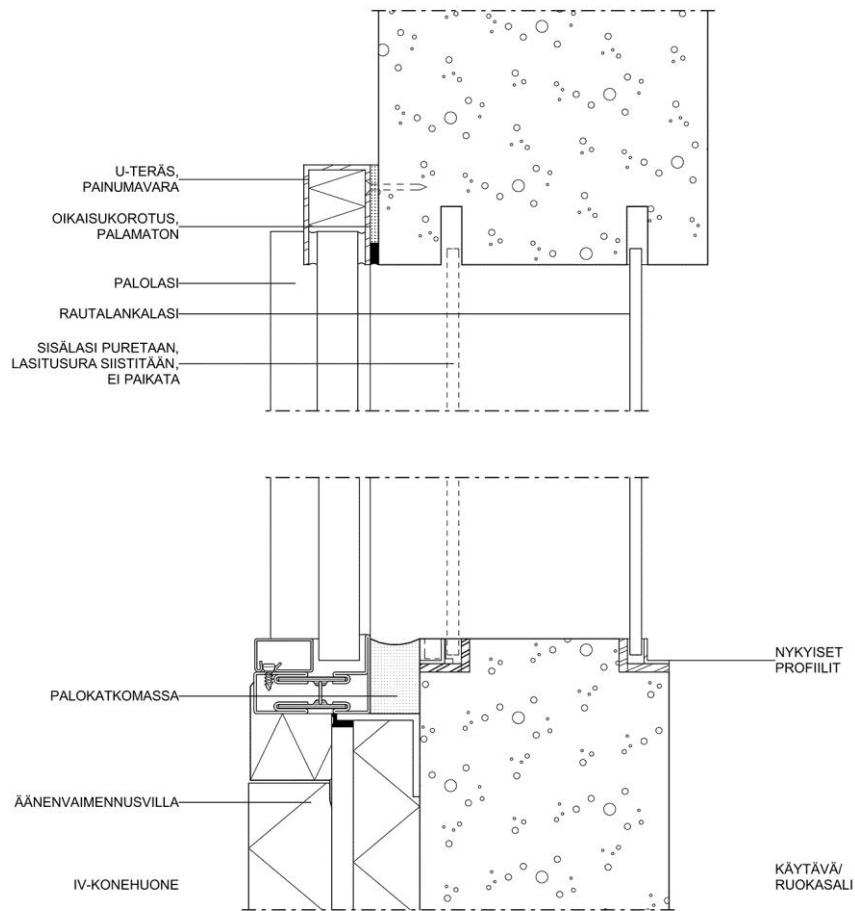
IV-konehuoneen toinen rautalankalasi korvattiin palolasilla, jonka karmit on sovitettu piiloon teknisen tilan puolelle. Pystyjaossa on vain saumamassa. Rakenne ei ole tyyppihyväksytty, joten se hyväksytettiin paikallisesti viranomaisella. Kuva: Timo Jeskanen.

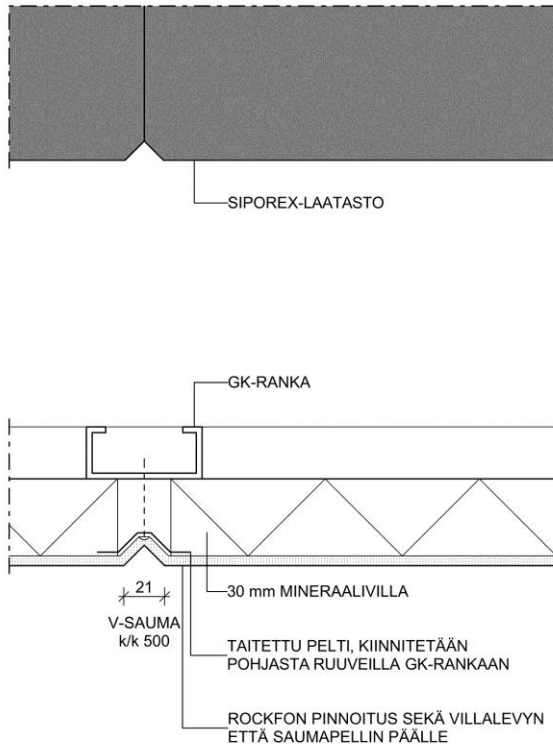
Alakatot tehtiin alkuperäisiä Siporex-elementtejä vastaavalla 50 cm:n jaolla siten, että villalevyjen reunoissa on Siporexien reunoja vastaavat viisteet. Pinta ruiskutettiin akustointimassalla Siporexien sävyyn. Kuva: Timo Jeskanen.

parantamiseksi lisätty villa-alakatot, jotka oli ruiskutettu akustointipinnoitteella. Nyt alakatot uusittiin ja alakattotilaan asennettiin uusi talotekniikka. Uusi kattopinta palkkiväleissä on vähän alkuperäistä alempana, mutta vaikutelma on sama.

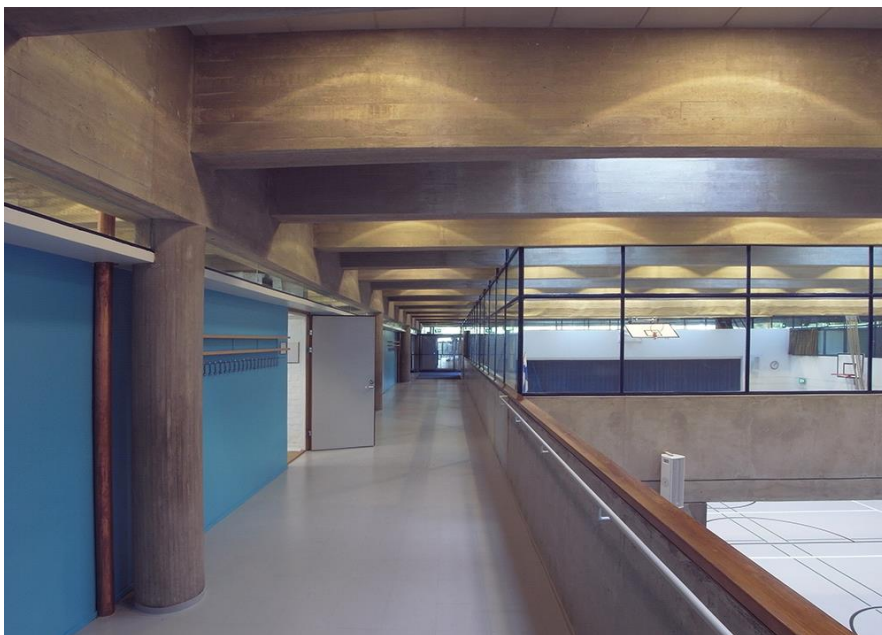
Toisen kerroksen luokkakäytävä.  
vasemmassa reunassa kuparinen  
sadevesiputki. Kuva: Timo Jeskanen.

Tasakaton sisäpuoliset sadevesiviemärit oli tehty massiivisina kupariputkina. Ne kulkivat näkyvissä molempien kerrosten läpi käytävän betoniseinien puolipyöreissä syvennyksissä, joka on mielenkiintoinen yksityiskohta. Viemärit jouduttiin uusimaan, mutta ne tehtiin vastaavina kupariputkina entisiin paikkoihin.

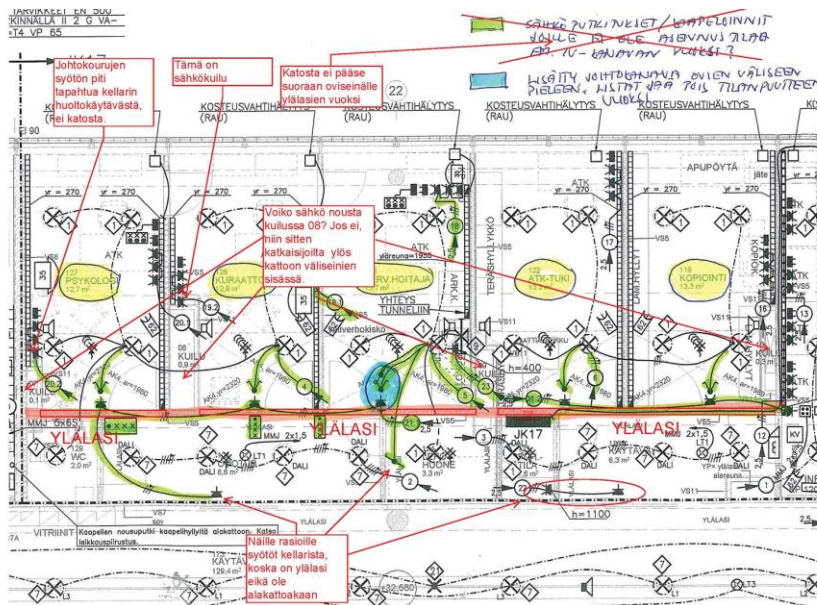
Arkkitehdin huomioita sähköurakoitsijan asennuspiirustuksiin. Arkkitehti teki työma-aikana ylimääräistä lisätyötä talotekniikkaurakoiden ohjaamisessa. Kuva: Timo Jeskanen.
