# Vantaan kouluinventointi

Vantaan kaupunkisuunnittelu

# VANTAAN KOULUINVENTOINTI

**14.8.2016 – 28.2.2017**

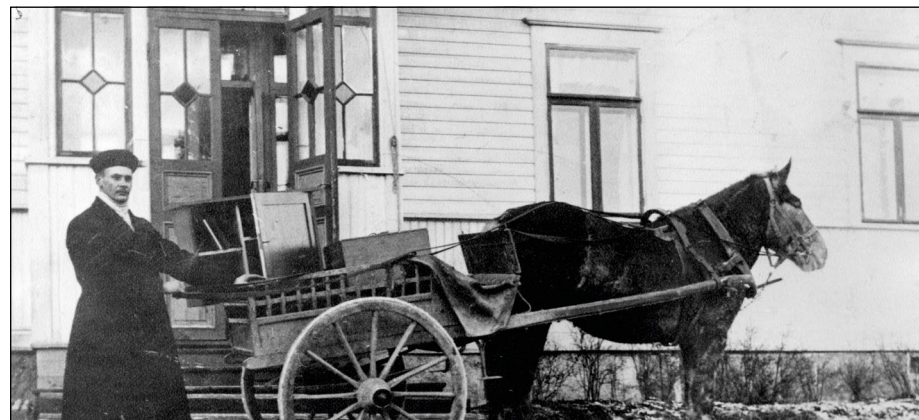
Dickursby skola 1900-luvun vaihteessa. Kuva: Vantaan kaupunginmuseo.

alun ilmeensä kirjastolaajennuksesta huolimatta. Erityistä kohteessa on sen runsaiden alkuperäisten rakennusosien lisäksi värilasein koristettu umpikuisti. Tämän kaltaisissa kohteissa ikkunoiden ja ovilehtien sekä julkisivujen paneelointien ja listoitusten alkuperäisyys ja niihin sovitut laadukkaat korjaustoimet, kuten perinteiset peltityöt ovat selvä lisäarvo.

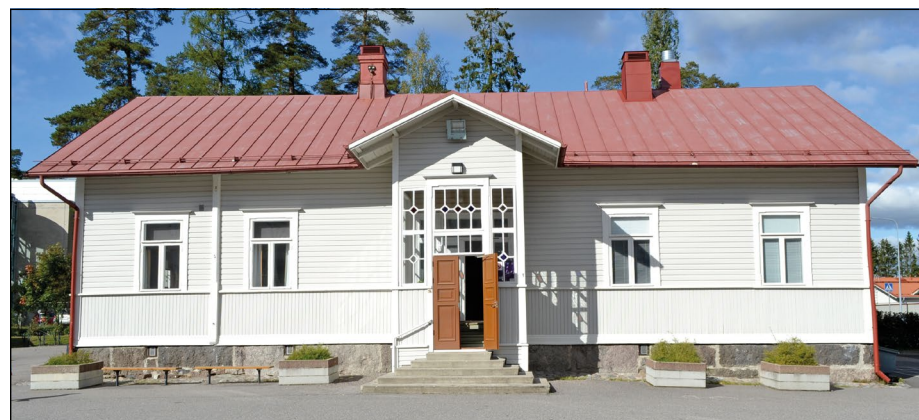
Dickursby skola 2016. Kuva: Elina Riksmann, Vantaan kaupunginmuseo, 2016.

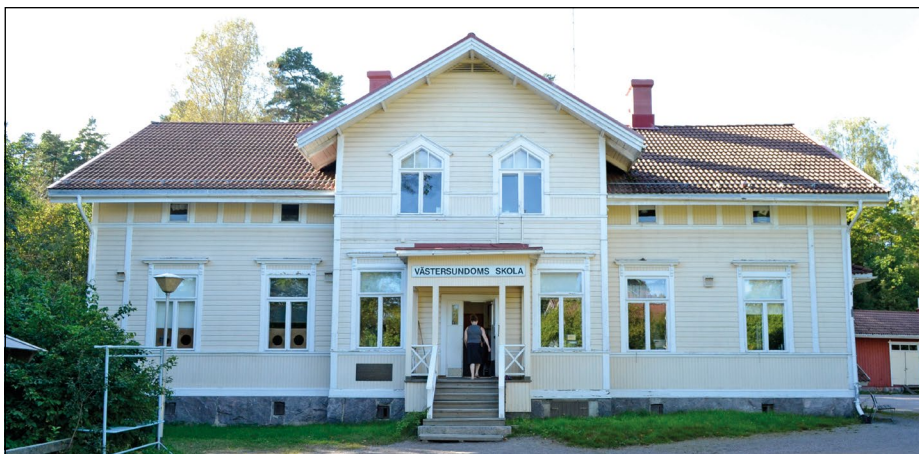
Västersundoms skola. Kuva: Elina Riksman, Vantaan kaupunginmuseo, 2016.

Yksi merkittävä 1890-luvun koulukohde Vantaalla on Västersundomin koulu (R1) Länsisalmessa. Koulurakennus on Theodor Höijerin suunnittelema<sup>2</sup>. Koulun julkisivuissa on jäljellä verrattain runsaat ja ajalle tunnusomaiset puuleikkauskoristeet. Sisätiloissa on alkuperäisiä rakennusosia, kuten ajalle tyypillisiä peilipariviovia ja puolipanelointeja. Kohteen kiinteistöön kuuluvat kaksi alkupeiraisen rakennusvaiheen talousrakennusta sveitsiläistyyllisin koristein, tontille 1950-luvulla rakennettu keittolarakennus sekä 1990-luvun koulurakennus. Västersundomin koulu sijaitsee väljästi rakennetussa maalaismaisemassa ja sen erityispiirteisiin kuuluu puutarhamainen pihapiiri. Koulun johtokunnassa toimi alueella asunut Zacharias Topelius 19 vuoden ajan<sup>3</sup>.

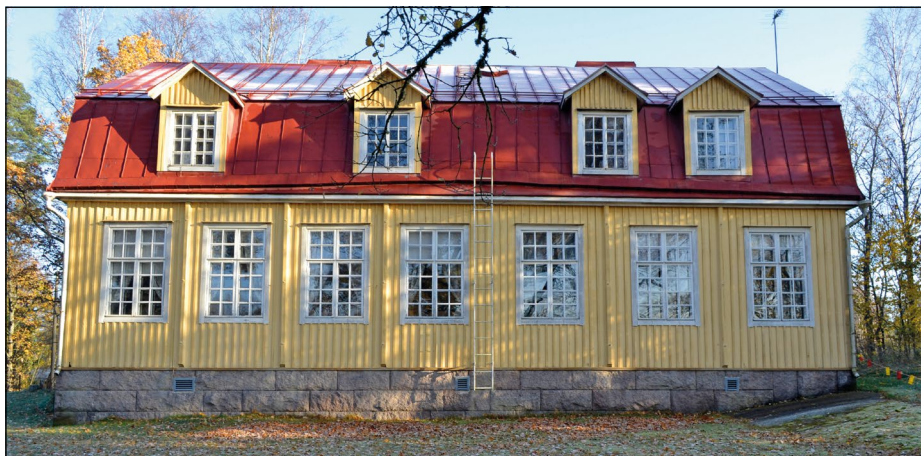
Königstedtin koulu toimii nykyisin kotiseutuyhdistyksen toimitilana. Kuva: Elina Riksmann, Vantaan kaupunginmuseo, 2016.

Puukoulujen joukosta esille nousee edustavana aikakauden esimerkkinä entinen Königstedtin koulu vuodelta 1925 (R1) Seutulassa. Koulukäyttö rakennuksessa loppui jo vuonna 1974. Nykyisin rakennus toimii kotiseutuyhdistystalona. Luokahuoneet ja yläkerran asuintilat ovat kokeneet hyvin pieniä muutoksia vuosikymmenten mittaan ja julkisivut ovat säilyneet alkuperäisessä asussa ulko-ovia lukuun ottamatta. Huomion arvoista on se, että monessa vanhemmassa koulu-kohteessa, joissa esimerkiksi wc-toiminnot on alun perin sijoitettu kuivakäymälöihin pihan perälle, on tehty LVI-tekniikan uudistuksia ja sisävessojen rakentaminen vasta 1970-luvulla. Muutos- ja korjaustöitä ei ole välttämättä tehty tätä ennen rakennuksissa kuin pienessä mittakaavassa esimerkiksi lämmitysjärjestelmän uusimisena.

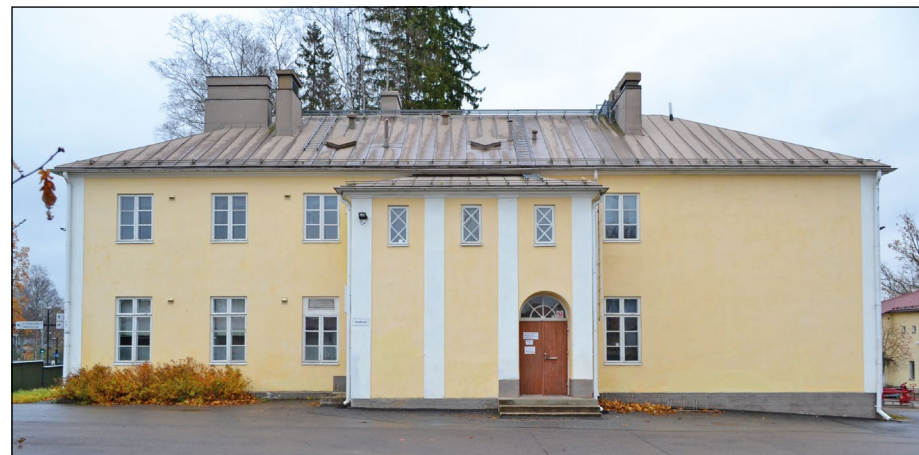
Entinen Oksanmäen kansakoulu eli nykyinen kulttuurikeskus Orvokki on Vantaan vanhin kivikoulu (rv. 1926). Kuva: Elina Riksmann, Vantaan kaupunginmuseo, 2016.

Vantaan ensimmäinen kivikoulu on entinen Oksanmäen kansakoulu vuodelta 1926 eli nykyinen kulttuurikeskus Orvokki (R1), jossa toimivat musiikkiopisto ja kuvataidekoulu. Rakennus ilmentää klassismin ihanteita ja se on julkisivuiltaan erinomaisesti säilynyt. Rakennuksen kanssa samalla tontilla sijaitsee Jalmari Peltosen suunnittelema vuonna 1939 valmistunut funktionalistinen kansakoulu, joka on niin ikään musiikki- ja kuvataidekäytössä. Vanhempi koulu on korjattu sisätiloiltaan 1990-luvulla eikä sisäpinnoilla ole varsinaisesti tekemistä alkuperäisen arkkitehtuurin kanssa.

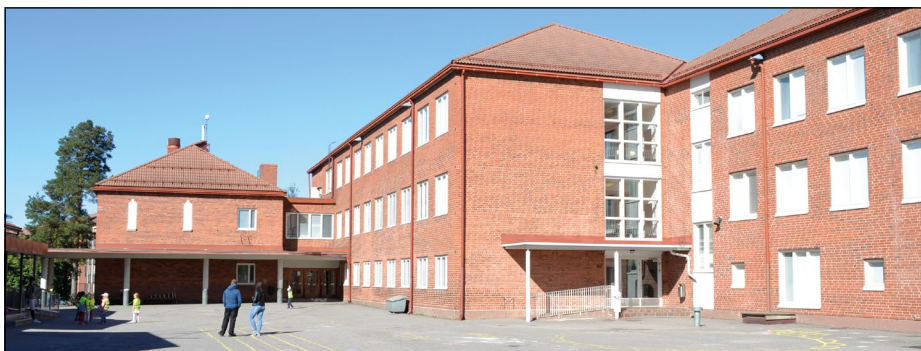
Veromäen koulun eli entisen Backaksen kansakoulun kolme rakennusvaihetta näkyvät kuvassa vasemmalta oikealle. Kuva: Elina Riksmán, Vantaan kaupunginmuseo, 2016.

Veromäen koulu, eli entinen Backaksen kansakoulu (R2), on mielenkiintoinen esimerkki voimakkaasti kerroksellisesta koulukokonaisuudesta. Koulun alkuperäinen punatiilimassa vuodelta 1926 on ollut ajalle tyypillisesti kaksikerroksinen ja telttakattoinen. Koulu on pienikokoinen ja se on alun perin käsittänyt vain yhden luokahuoneen veistoluokan, keittiön ja opettajien asuntojen lisäksi. Koulun punatiilijulkisivuun ja tiilikattoon materiaalit saatiin läheiseltä Elannon tiilitehtaalta, sillä sijaitsihan koulu Elannon mailla<sup>5</sup>. Rakennusta laajennettiin vuonna 1955 perustuen arkkitehti V.J. Myyrinmaan suunnitelmiin<sup>6</sup>. Koulu kasvoi kolmella punatiilestä muuratulla siivellä. Myyrinmaa liitti uuden pääsisääkäynnin vanhaan koulurakennukseen linjakkaalla, pitkällä katoksella. Koulun kolmas rakennusvaihe on 2000-luvulta, kun Sirén-arkkitehdit suunnittelivat koulun uusimmat laajennusosat. Niin ikään punatiilestä toteutettu laajennus jäljittelee massoiteltultaan, kattomuodoltaan ja aukotukseltaan Myyrinmaan 1950-luvulla määrittämää linjaa. Vaikka alkuperäinen vuoden 1926 koulu on jäänyt kookkaiden laajennusosien vuoksi altavastajaksi, ovat alkuperäisestä rakennusmassasta poimitut elementit sitoneet kokonaisuuden yhteen. 2000-luvun laajennus ei myöskään estä näkemää koulun vanhimmille osille Ylästöntieltä tarkasteltaessa.

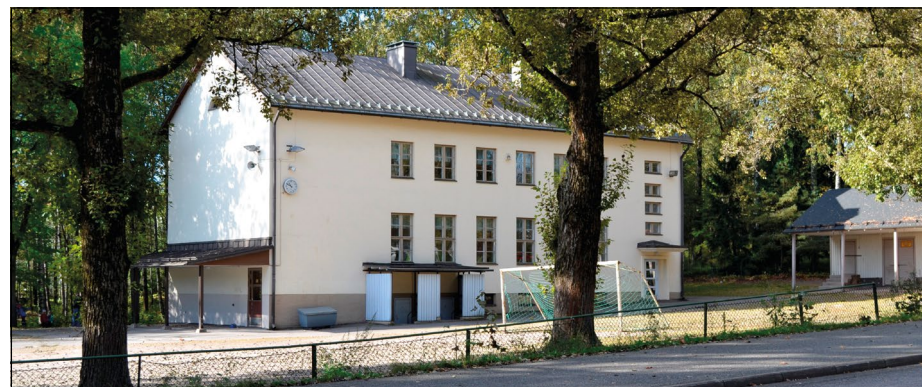
Ilpolan koulun pihanäkymiin liittyvät keskeisesti vanhat poppelit. Kuva: Elina Riksmán, Vantaan kaupunginmuseo, 2016.

Koulun piirustukset perustuvat arkkitehtien Antero Pernajan ja Erkki Huttusen allekirjoittamiin rakennushallituksen tyyppipiirustuksiin (koulutyyppi nro 16), joissa pohjaratkaisu perustuu sivukäytävään<sup>8</sup>. Koulurakennus edustaa 1930-luvulle tyyppillistä konservatiivista modernismia<sup>9</sup>. Ilpolan koulupiha on kivituhkapölyllysteinen, kodikas ja pienimittakaavainen. Tontin laidalle on istutettu komea poppelirivistö jo koulun rakennusvaiheessa.

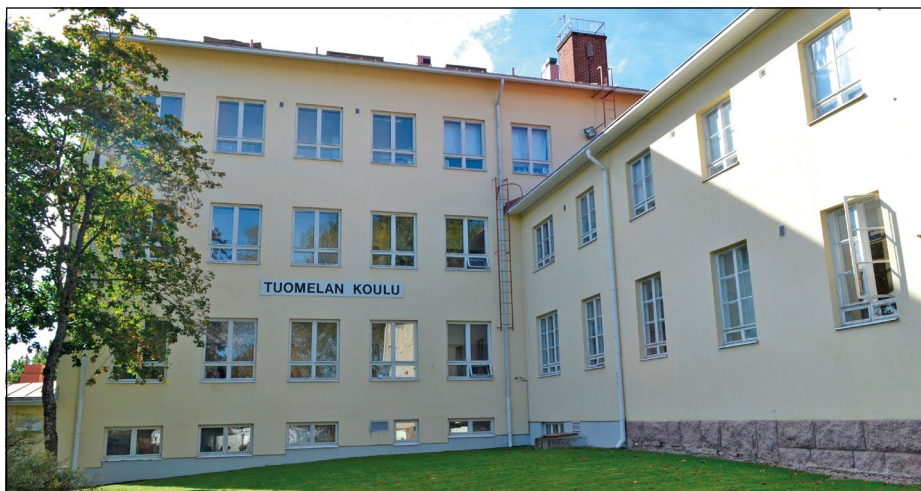
Tuomelan koulun 1930- ja 50-luvun osat erottaa helposti vaihtuvasta sokkelityypistä. Kuva: Elina Riksmann, Vantaan kaupungin museo, 2016.

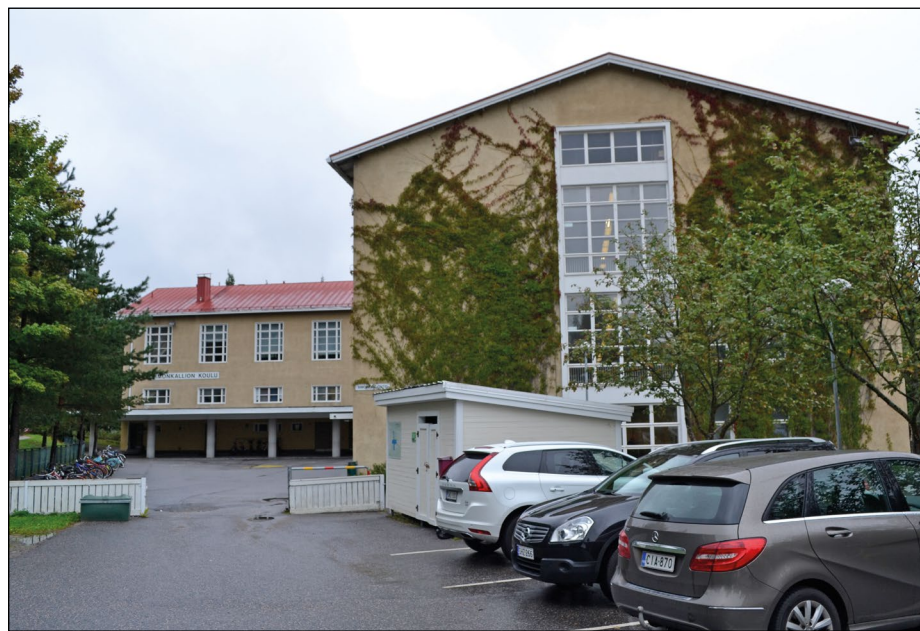
Simonkallion koulu. Kuva: Elina Riksmán, Vantaan kaupungin museo, 2016.

Jalmari Peltosen Simonkallion koulussa (R2) on muista aikalaishouluista poiketen käytetty aiemmilta vuosikymmeniltä tuttuja funkkiksen elementtejä. Sisätilojen tilankäyttö on ilmapaa ja juhlayampaa kuin verrokkikouluissa. Rakennuksen massoittelu on ajalle tyypillinen. Toiminnot järjestyvät omiin siipiinsä ja yleisvaikutelma on levollinen. Rakennukseen kuuluu ajalle tyypilliseen tapaan opettajien asuntolasiipi, jonka pihalle on rakennusvaiheessa istutettu omenatarha. Koulua on laajennettu 1990-luvulla, mutta laajennusosa jää katseilta piiloon lähestymissuunnista tarkasteltuna. Laajennustöille ominaista on koulun reittien ja kulkusuuntien muuttuminen. Simonkallion koulun juhlaya pääsisäänkäynti fasettilasine ovineen on jäänyt ilmeisen vähälle käytölle uusien reittien viessä ulos ja sisään laajennusosan kautta.

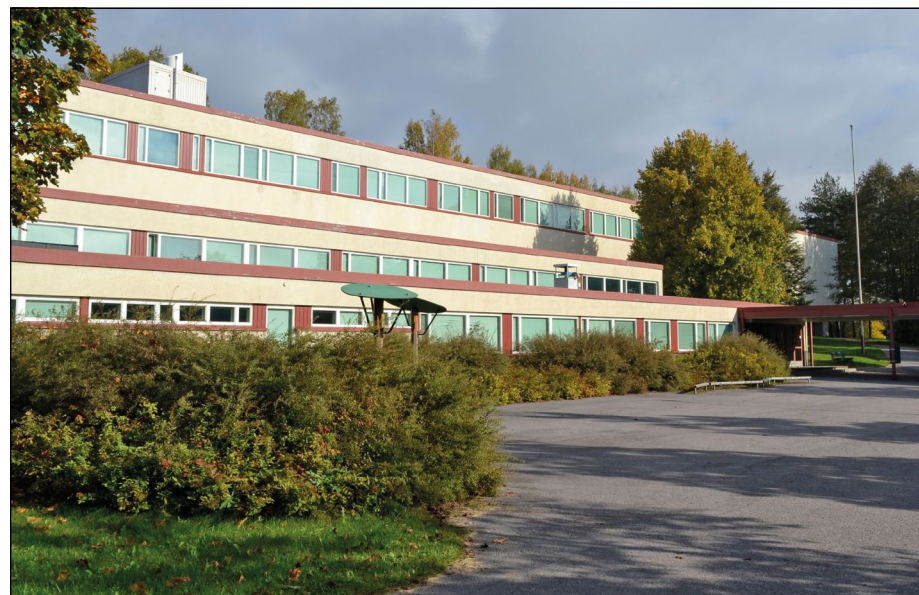
Risto-Veikko Luukkosen suunnittelema, 1964 valmistunut Vantaanjoen koulu. Kuva: Elina Riksmann, Vantaan kaupunginmuseo, 2016.

Aikakauden suunnittelijoista Vantaalla nousee esiin arkkitehti Risto-Veikko Luukkonen. Hän on suunnitellut Vantaanjoen koulun 1964 (V) sekä 1950-luvun puolella Leppäkorven koulun (V) sekä Korson koulun (V). Luukkosen Vantaanjoen koulun suunnitelma on kokonsa puolesta poikkeuksellinen 1960-luvun koulu kohde Vantaalla ja se ilmentää kaikkia edellä mainittuja aikakaudelle tyypillisiä piirteitä. Sen porrastetusta julkisivussa on muista kouluista poikkeavaa juhlallisuutta. Koulu on jäänyt sijaintinsa vuoksi kahden suuren väylän, Hämeenlinnan väylän ja Kehä III:n puristuksiin. Näkymiä koululle rajaavat meluvallit. Rakennuspaikka onkin menettänyt kaupunkikuvallisen asemansa. Tämä seikka vaikutti erityisesti koulun arvottamiseen. Lisäksi alue on lentomelualue. Vantaanjoen koulun kohdalla oli nimenomaan punnittava koulurakennuksen arkkitehtonisten ansioiden lisäksi sen mahdollisuuksia säilyä koulu- tai muussa käytössä myös jatkossa. Käyttötarkoitusta ei voida suojella. Koulun oppilaat ovat siirtymässä lähistön uusiin kouluihin vuonna 2019. Toivottavaa luonnollisesti olisi, että Luukkosen suunnittelema koululle löytyisi jatkossa yhtä täysipainoista ja rakennuksen arvon mukaista käyttöä.

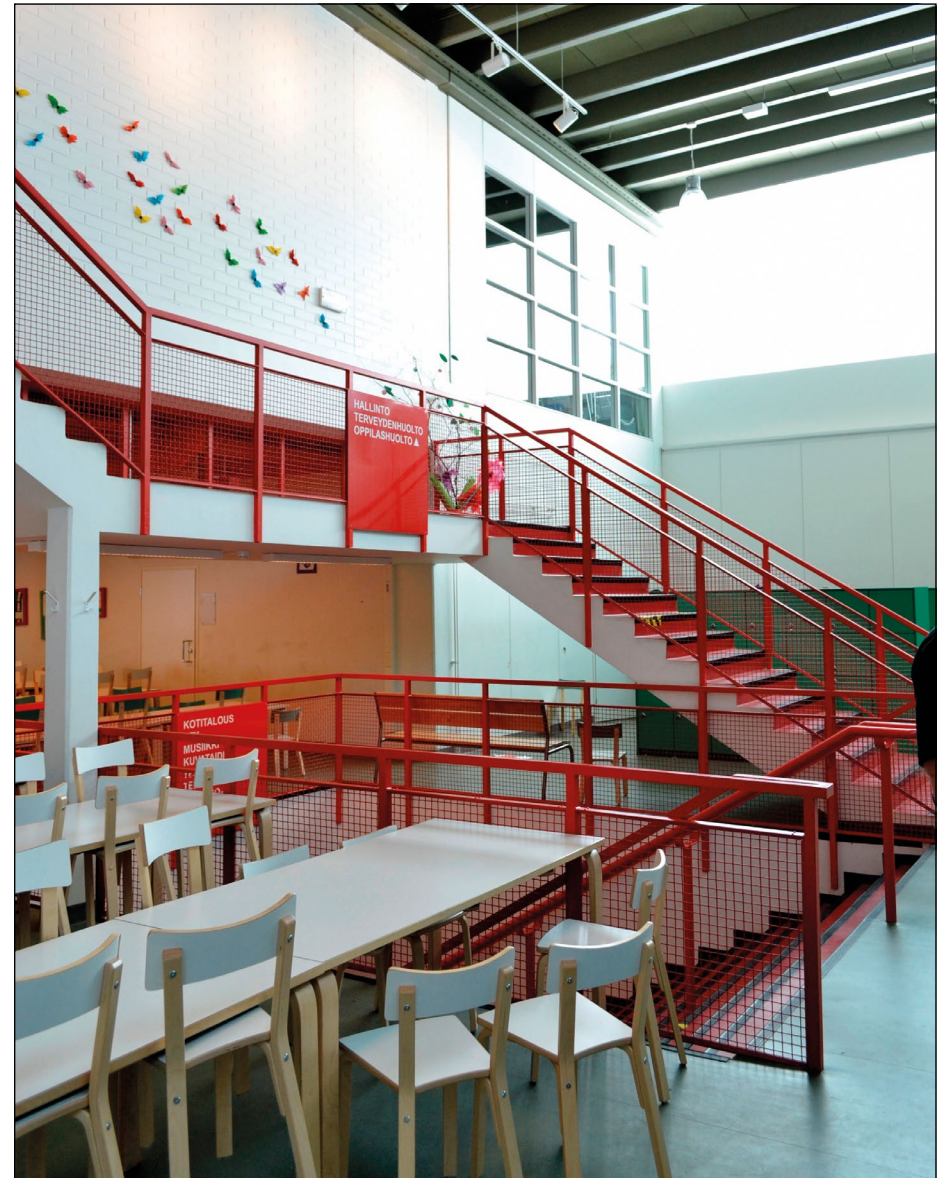
Martinlaakson koulun sisä näkymiä. Kuva: Elina Riksman, Vantaan kaupungin museo, 2016.

Martinlaakson koulu on käynyt läpi mittavan peruskorjauksen ja laajennustyön vuonna 2010, jossa pieni siipiosa rakennettiin perustuen alkuperäiseen Savelan suunnitelmaan. Korjaustyössä koulun ikkunat ja julkisivumateriaali vaihdettiin alkuperäistä vastaaviin uusiin rakennusosiin. Massiivisen ilmastointijärjestelmän tuomat ilmanotto päätteet ja konehuoneet sijoitettiin katolle kuution muotoisiin ”kontteihin”. Osa tekniikasta järjestettiin alapohjaan kaivettuun tilaan. Vesikattoremontti ja yläpohjan eristys vaikuttivat erityisesti laatikkomaisen massan räystäsdetaljiin.

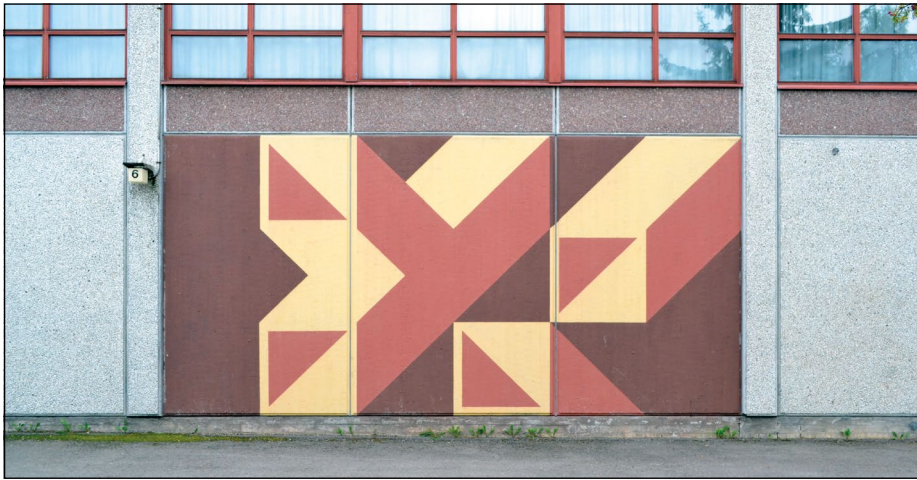
Kivimäen koulun pesubetonista julkisivua koristaa geometrinen maalaus. Kuva: Elina Riksmän, Vantaan kaupunginmuseo, 2016.

Vantaalaisten elementtirakenteisten koulujen ruudutettua julkisivua on pyritty monessa kohteessa elävöittämään esimerkiksi ympäristöstä pintastruktuuriltaan poikkeavilla erikoiselementeillä tai maalauksilla. Tällaisia voidaan nähdä esimerkiksi Kivimäen koulussa (V), Pähkinärinteen koulussa (V) ja Lehtikuusen Kaarna -koulussa (V), joista viimeisessä julkisivua koristaa peltikaseteista koottu mosaiikki.

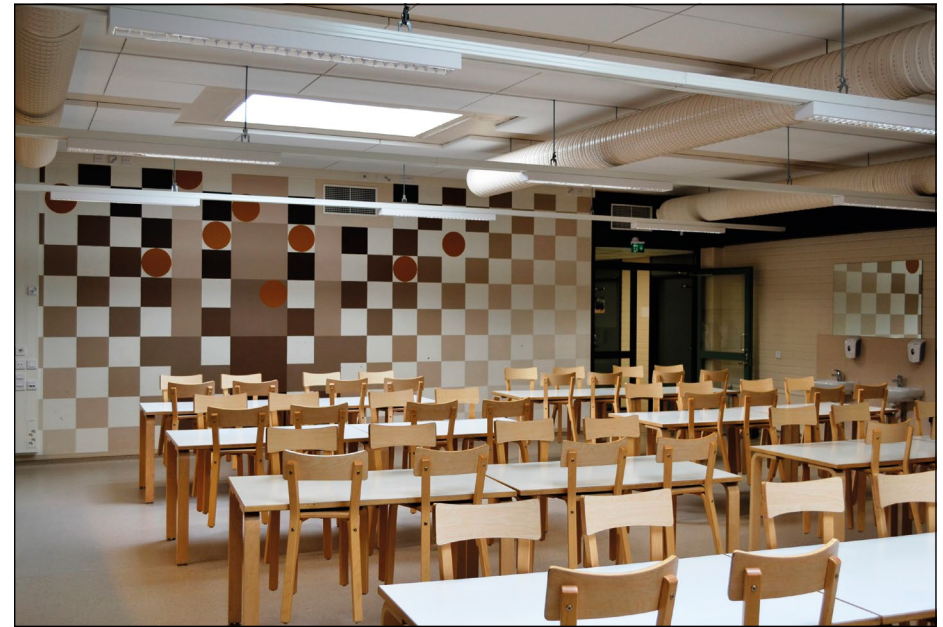
Vuonna 2016 peruskorjatun Pähkinärinteen koulun ruokalassa kasvaa koriste-maalauksen muodossa pähkinäpuu. Talotekniikkaa, kuten ilmastoinnin päätekanavia, ei ole koteloitu piiloon. Kuva: Elina Riksmän, Vantaan kaupunginmuseo, 2016.

Edellä mainitut muutokset ovat tyypillisiä ongelmakohtia ja joskus ilmeisen väistämättömiä korjaustöitä aikakauden kouluissa. 1970-luvun koulukohteita rakennusperinnön, alkuperäisyyden ja autenttisuuden näkökulmasta tarkasteltaessa on myönnettävä, että ajan koulukohteiden suojelutavoitteissa ei voida painottaa materiaalin alkuperäisyyttä samassa suhteessa kuin vanhemman rakennusperinnön kanssa voidaan tehdä. Alkuperäisten materiaalien automatisoitu vaihto uusiin korjaustyön koittaessa ei pitäisi olla itsestäänselvyys, mutta selvää on, että aikakaudelle tyypillisten ongelmallisten rakennetyyppien kanssa materiaalien uusiminen ja rakennetyypin korjaus on joskus ainoa vaihtoehto rakennuksen säilymiselle. Tähän kaikkeen vaikuttaa luonnollisesti sisäilman laatuun ja talotekniikkaan liittyvät sekä koulukäytöstä johtuvat muospaineet. Martinlaakson koulu on hyvä esimerkki alkuperäisiä suunnitteluperiaatteita säästävästä korjaustavasta. Koulun alkuperäistä pedagogisiin periaatteisiin pohjaavaa tilankäyttöä on painotettu korjaussuunnittelussa. Sisätilojen väri-tyksessä on osittain säilytetty Savelan ja sisustusarkkitehti Anita Karhusen

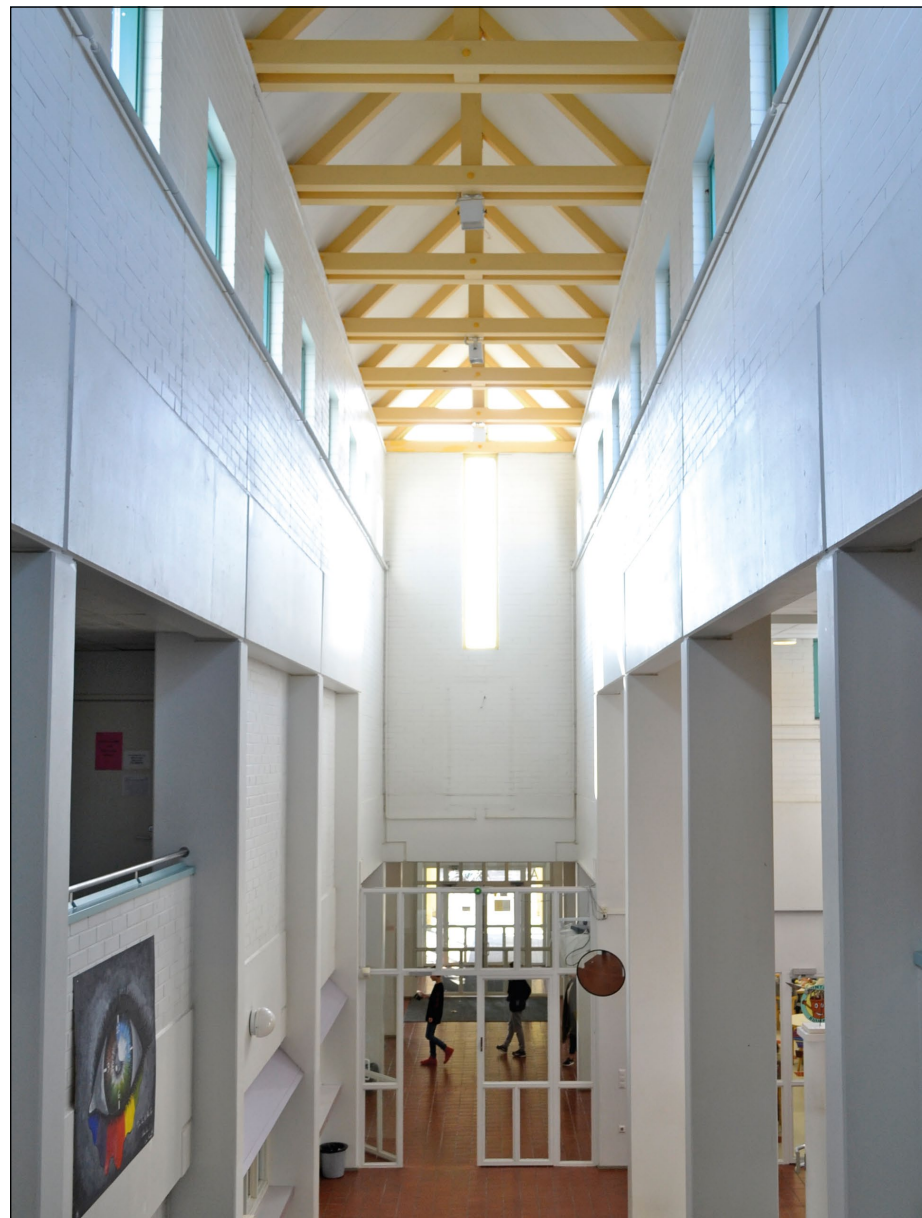
Kilterin koulun keskikäytävä ja klerestorio-ikkunanauhat. Kuva: Elina Riksmann, Vantaan kaupunginmuseo, 2016.
