## Tie peruskorjaukseen – Roihuvuoren ala-aste

Mikko Lindqvist, arkkitehti, Helsingin kaupunginmuseo, kulttuuriympäristöyksikkö

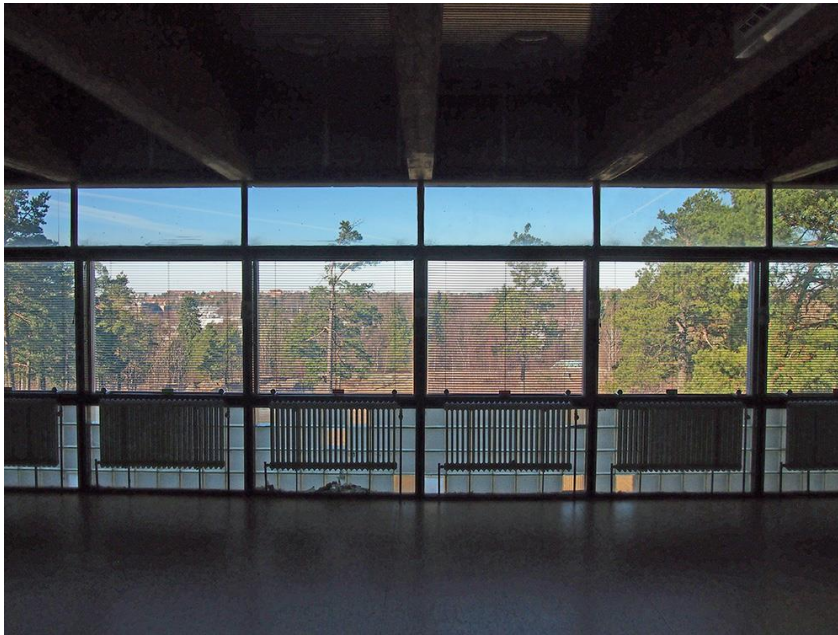
Roihuvuoren alakoulun valoisat luokat avautuvat yhtenäisin lasirakentein ympäröivään metsäpuistoon. Rikkoutuneet lasitiilet oli korvattu erilaisilla lasitiilillä. Välitilaan jäänyttä lasimursketta ei voitu poistaa, sillä huoltomahdollisuus puuttui. Kuva: Mikko Lindqvist, Helsingin kaupungin museo.

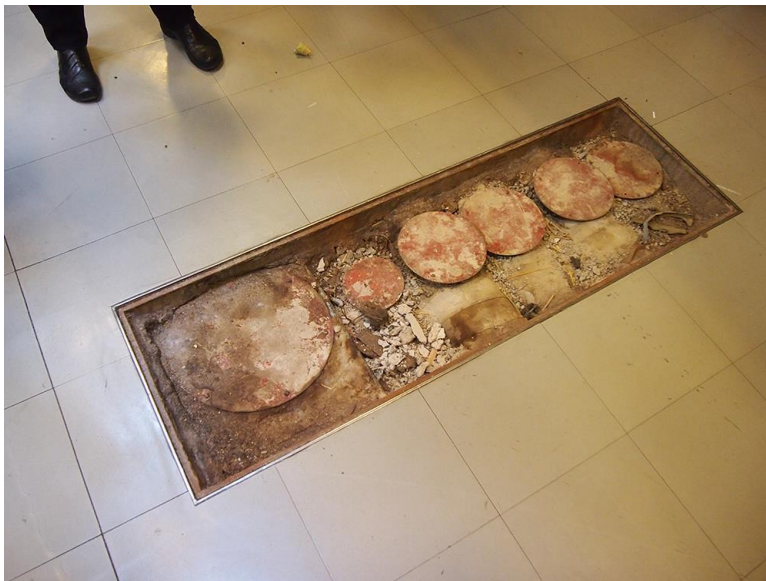
Roihuvuoren alakoulussa oli alun alkaen koneellinen ilmanvaihto. Alkuperäiset ilmanvaihtokanavat sijaitsivat ala- ja yläpohjissa. Uudet kanavat sijoitettiin alkuperäisillä periaatteilla, kokonaan eri mittakaavassa. Kuva: Mikko Lindqvist, Helsingin kaupunginmuseo.

Koulun tekniset järjestelmät haluttiin uudistaa. Koulussa toimi alkuperäinen koneellinen poistoilmanvaihto luokissa sekä alkuperäinen, nykyäkökulmasta niukka tulo-poistoilmanvaihto keskihallin vyöhykkeellä sekä pukuhuonetoiloissa. Hankesuunnitelmassa ilmanvaihto suunniteltiin muutettavaksi nykyaikaiseksi tulo-poistoilmanvaihdoksi. Ilmanvaihtotekniikan laitteiden ja kanavistojen suhdetta arkkitehtuurin asettamiin reunaehtoihin pohdittiin. Hankesuunnitelmassa tarkasteltiin kuutta vaihtoehtoista koneellisen ilmanvaihdon ratkaisua ja näiden toteutusmahdollisuuksia. Ilmanvaihdon konehuoneen sijoittaminen katolle ei ollut mahdollista, koska kattorakenne ei olisi sitä kantanut, lisäksi kattoikkunat vesikaton keskellä rajoittivat katon muutoksia. Konehuone katolla olisi myös heikentänyt arkkitehtuuria ja kaupunkikuvaa. Konehuoneiden louhiminen kellariin olisi johtanut mittaviin rakennustöihin. Tilakohtaisessa hajautetussa ilmanvaihtojärjestelmässä nähtiin puolestaan ongelmia julkisivuarkkitehtuurin näkökulmasta, ja kanavien kuljettaminen puhtaaksivalettujen betonialakattojen ja ylälaattapalkistojen kattopinnoissa olisi tuottanut ongelmia. IV-konehuoneen sijoittaminen rungon ulkopuolelle nähtiin puolestaan epätaloudelliseksi. Vaihtoehtoista valikoitui tässä vaiheessa lähtökohdaksi syrjäyttävän ilmanvaihdon ratkaisu, jossa konehuone sijoitettaisiin rakennuksen alapohjaan liikuntasalin alle laajennettavaan kellariin.

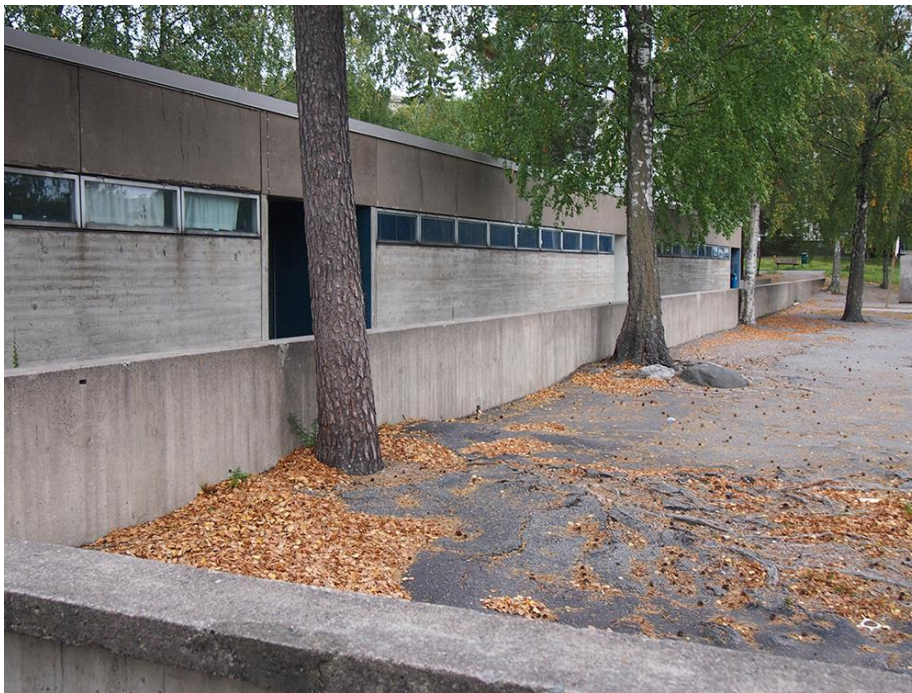
Roihuvuoren koulun yhteyteen rakennetut neuvola ja terveystalo eli ns. Kotkansiipi kuului koulupiikan sommitelmaan. Rakennus purettiin, mutta siihen liittynyt betonimuuri säilytettiin, ja siitä voi yhä päätellä alkuperäisen tilajaon. Kuva: Mikko Lindqvist, Helsingin kaupunginmuseo.

lasirakenteiden että betonisten kuorielementtien osalta. Tässä vaiheessa luovuttiin terveystalona toimineen sivurakennuksen Kotkansiiven korjauksesta ja keskityttiin koulurakennukseen. Rakenteeltaan vaurioituneen sivurakennuksen ja käymälärakennuksen purkamista ryhdyttiin valmistelemaan. Vapautuvan tontinosan kaavoittamista Roihuvuoren asuinalueen täydennysrakentamiseen ennakoitiin.<sup>(11)</sup> Myös kaupunginmuseon lausunnossa kustannuksia säästävien tarkennusten nähtiin edesauttavan päärakennuksen korjaamista.<sup>(12)</sup>

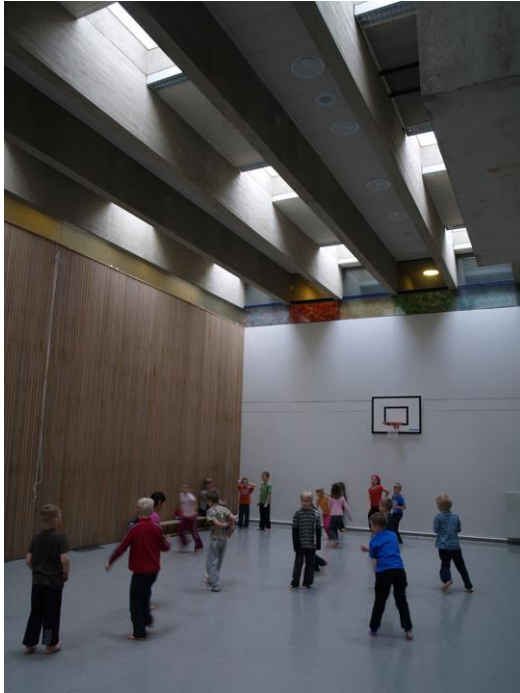
Vasemmalla: Roihuvuoren koulun pieni kerho- ja liikuntasali alkuperäisessä käytössä. Tilaan sijoitettiin uusi ilmanvaihdon konehuone sekä uusi kokoustila. Oikealla: Alkuperäisen ulko-WC:n lipan alla oli Anitra Lucanderin seinämaalaus. Puretun rakenteen on korvannut uusi betoninen katosrakenne. Kuvat: Mikko Lindqvist, Helsingin kaupunginmuseo.

Samalla kun päätöstä Roihuvuoren koulun tulevaisuudesta tehtiin, jatkui korjausvaihtoehtojen hakeminen tilakeskuksessa. Hankesuunnitelmaa täydennettiin, ja etsittiin kustannuksiltaan tehokkaampia ratkaisuja. Uusi ilmanvaihtokonehuone suunniteltiin sijoitettavaksi rungon sisään kerho- ja liikuntasalina toimineeseen tilaan. Koulun julkisivut suunniteltiin uusittavaksi sekä teräs-

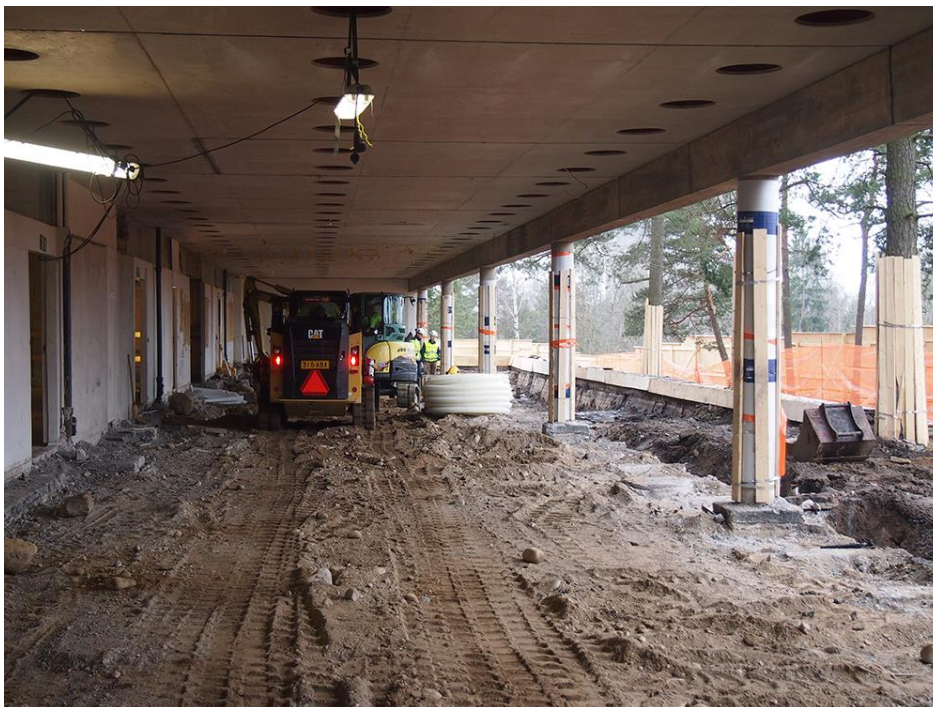
Roihuvuoren koulun ulkoseinä- ja alapohjarakenteet uusittiin. Säilyvät rakennusosat ja puusto suojattiin huolellisesti, paitsi alakatot, jotka nekin säilyivät vahingoittumattomana työmaan ajan. Kuva: Mikko Lindqvist, Helsingin kaupunginmuseo.
