# Koulujen talotekniikka korjaushankkeessa

**Jukka Sainio, Insinööritoimisto Sainio**

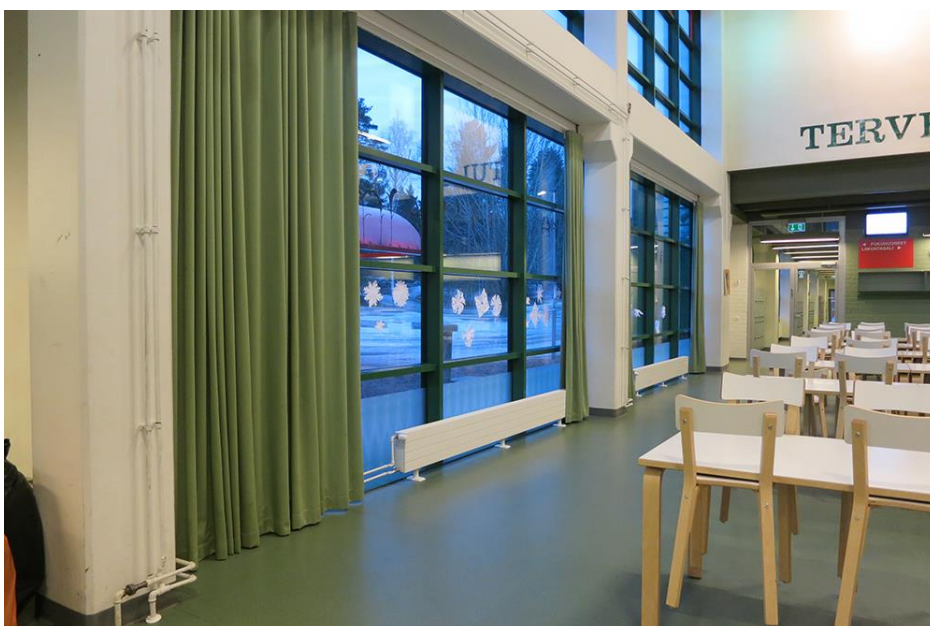
Martinlaakson koulun peruskorjauksessa uusittiin myös pattereita. Kuva: Jukka Sainio.

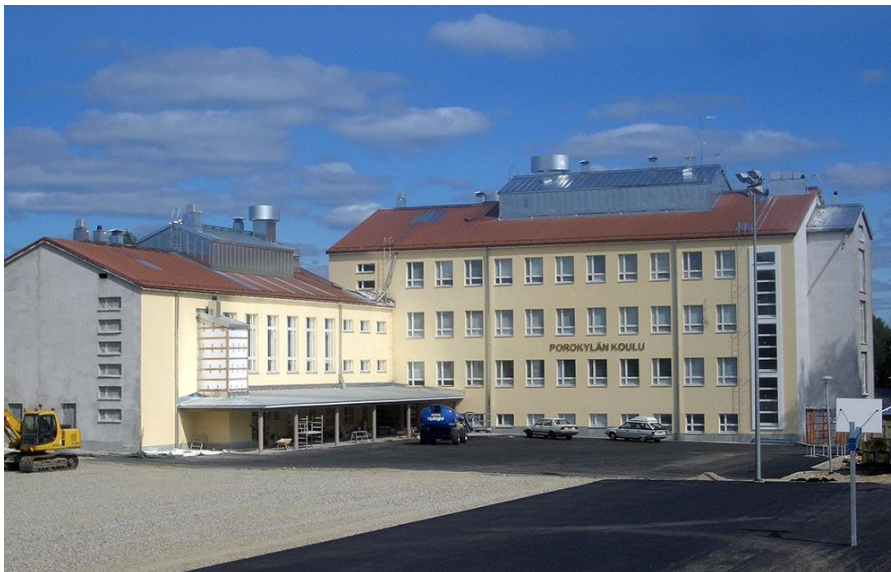
Nurmeksen Porokylän koulun ullakoille eivät konehuoneet mahtuneet ilman vesikaton korotuksia. Kuva: Jukka Sainio.

Ongelmiksi muodostuivat ilmastointikoneiden ja kanavien tilantarve ja konehuoneiden vaatima korkeus. Tästä yritettiin selvittää nostamalla vesikatto paikallisesti tai nostamalla koko vesikatto. Lopputulos oli erikoinen, 1950-luvun kouluarkkitehtuuria kaltoin kohteleva ratkaisu. Myös jäteilman ulospuhallus- ja raitisilmapiiput toivat uuden poikkeavan lisänsä perinteisten piippujen sijaan ja rinnalle. Rakennuksen viides julkisivu on vesikatto, joka jäi näissä käännteissä ilman esteettistä valvontaa. Toisinkin olisi voitu menetellä. Rakennuksen valmistumisaikakauden tuotteita olisi ollut saatavilla ja uusien laitteiden verhoilu entisten piippujen mallisiksi olisi ollut mahdollista. Hajautetulla konehuonesijoittelulla olisi voitu välttää hurjimmat muutokset vesikatolla.

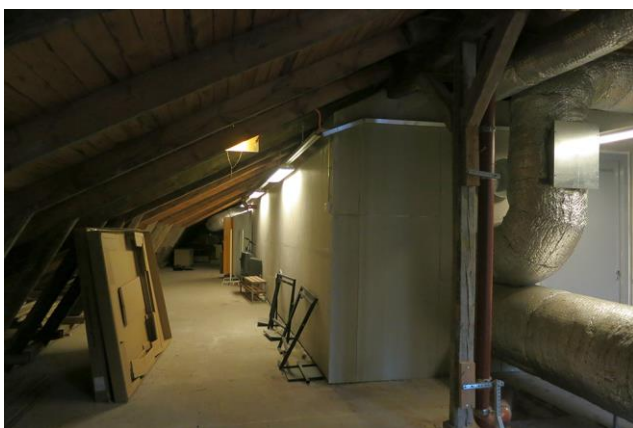
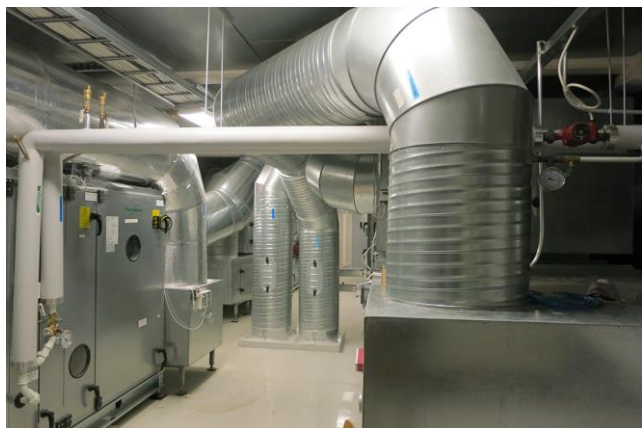
Vasemmalla Rekolan koulun konehuone ullakkotiloissa. Oikealla ilmanvaihtokonehuoneen kanavia ja kojeita. Liikaa tilaa ei konehuoneisiin yleensä jää. Kuvat: Jukka Sainio.

Kun Rekolan koulun ilmanvaihto 2000-luvun peruskorjauksessa koneellistettiin täysin, sijoitettiin uusi konehuone ullakolle. Koulun ullakko oli pinta-altaan ja korkeudeltaan riittävä uudelle konehuoneelle ja runkokehanavien asennustilaksi. Vesikattoa ei tarvinnut korottaa. Vesikaton entiset ja uudet kattoasennukset muodostuivat kuitenkin suunnittelemattoman oloisiksi. Ullakon runkokehana-asennuksista huolimatta myös kerroskäytäviä on käytetty kanavointiin, minkä takia alakatto käytävillä on kiusallisen alhaalla. Rekolan koulun ullakon konehuoneen lisäksi sijoitettiin toinen konehuone entiseen kattilahuoneeseen palvelemaan alimman kerroksen tiloja.

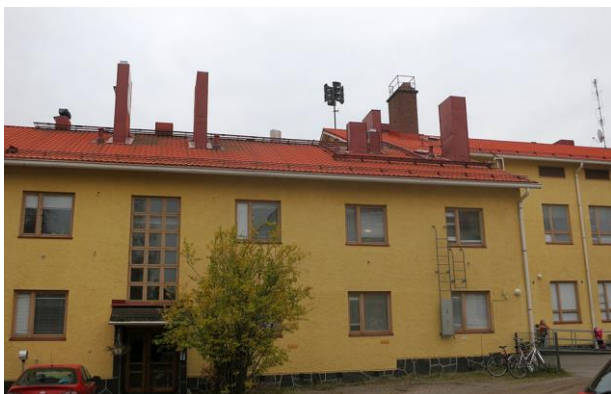
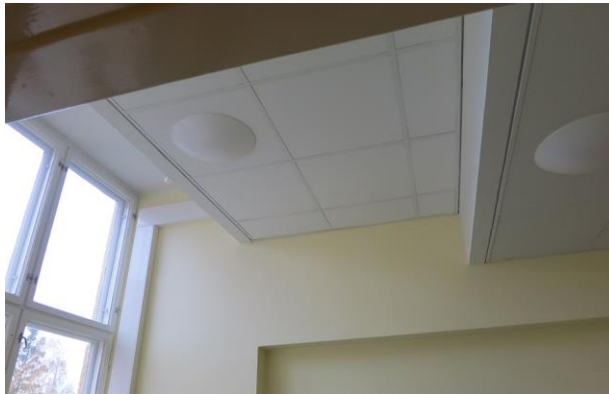
Vasemmalla Rekolan koulun katolle on rakennusvuosien jälkeen kerääntynyt lisää teknisiä laitteita. Oikealla Rekolan koulun luokkakäytävän alakatto laskee kahdessa vaiheessa. Kuvat: Jukka Sainio.

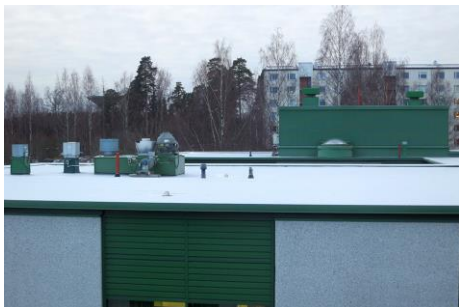
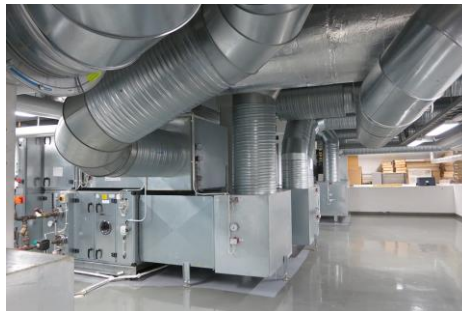
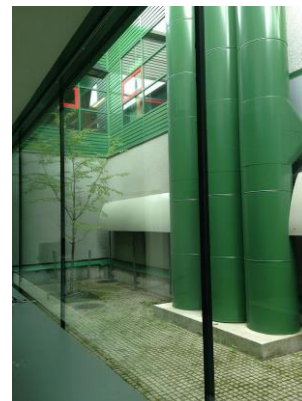
Vasemmalla Martinlaakson koulun uusi kattokonehuone. Kuva: Jukka Sainio. Keskellä uusi konehuone louhittiin koulun aiempaan käyttämättömään alustatilaan. Kuva: Jukka Sainio. Oikealla uuden konehuoneen kanavoinnit valopihalla. Kuva: Sari Nieminen.

Jos ullakko ei ole käytettävissä ilmanvaihdon tilaa vieville konehuoneille ja kanaville, nämä tilat pitää löytää muualta. Konehuoneiden sijoittaminen vesikatolle oli yleinen ratkaisu 1970-luvun tasakattoisissa ja syvärunkoisissa koulurakennuksissa. Konehuoneita saattoi olla useampia ja ne voitiin sijoittaa ilmanvaihdon kanavamitoituksen kannalta ideaaleihin paikkoihin. Kanavia ei kuitenkaan tällöin asennettu vesikatolle vaan sisätiloihin, joissa kanavien edellyttämät asennustilat oli jo koulun rakentamisen aikana huomioitu huonekorkeudessa. Martinlaakson koulua korjattaessa vesikatolla sijainneet kaksi konehuonetta purettiin ja korvattiin kolmella uudella, pinta-alaltaan ja korkeudeltaan suuremmalla. Lisäksi kellarikerroksen entiseen ryömintätilaan raivattiin uusi suuri konehuone.

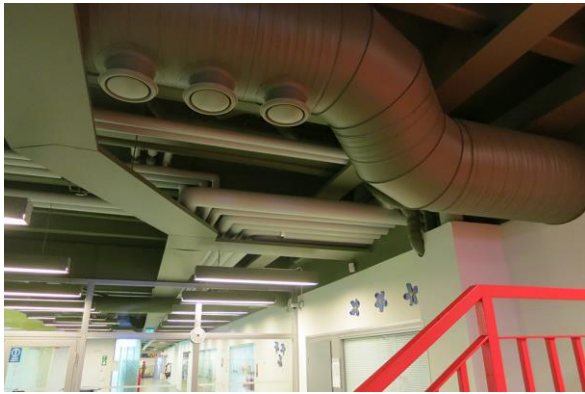
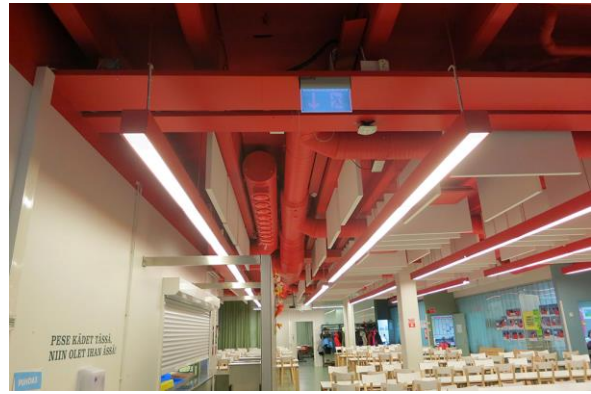
Vasemmalla: Putkiasennukset liittyvät olennaisesti Martinlaakson koulun arkkitehtuuriin. Oikealla: Kanavien väritys on osa Martinlaakson koulun omintakeista ilmettä. Kuvat: Jukka Sainio.

Martinlaakson koulun rakennusvaiheessa oli koneellisen ilmanvaihdon kanavointi ja vesi- ja lämpöputket sijoitettu sisätiloissa näkyviin ja osaksi sisätilojen arkkitehtuuria. Teknisillä putkistoilla oli katsottu olevan muutakin merkitystä kuin niissä kulkevan ilman ja nesteen kuljetus. Peruskorjauksen yhteydessä on tätä asennustapaa edelleen taitavasti ja näyttävästi hyödynnetty.

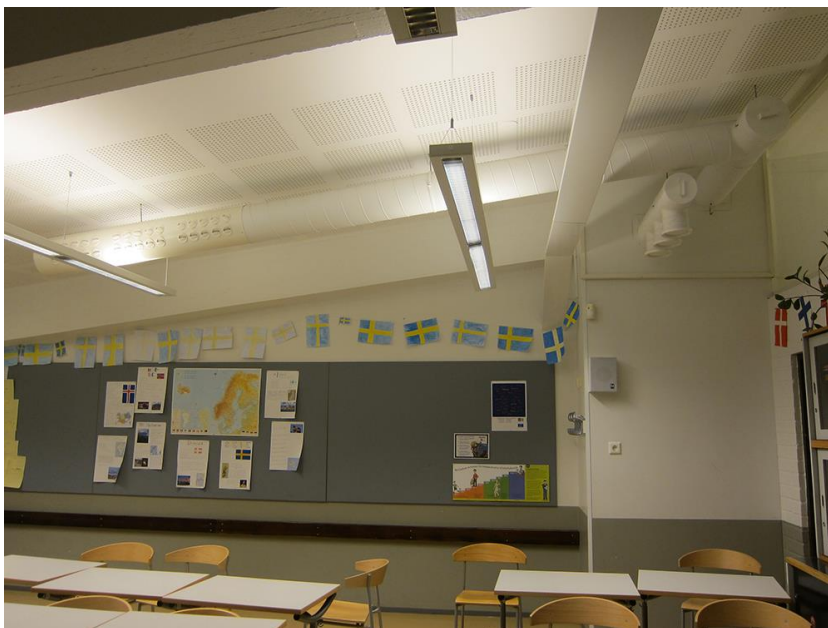
Rei'itetyt sisäänpuhalluskanavat ovat yleisimpiä ratkaisuja luokkien tuloilman puhallukseen. Näin myös Herttoniemen yhteiskoulussa. Kuva: Jukka Sainio.

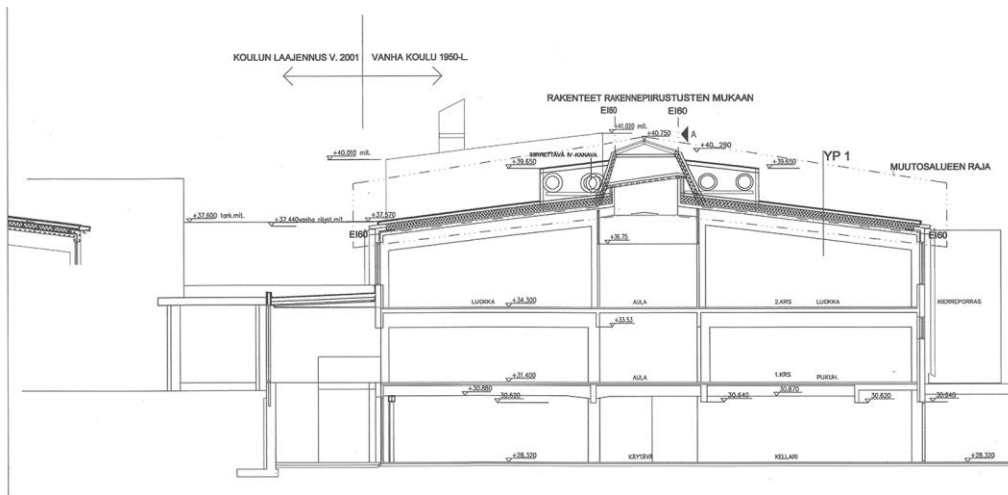
Leikkauspiirustus Herttoniemen yhteiskoulun vesikaton asennuksista. Kuva: A6Oy.

Peruskorjauksessa ilmanvaihto kanavoitiin vesikatolle asennetuilla runkokeinavilla. Kattopalkit tekivät sisäpuolisen asennuksen mahdottomaksi. Kanavien alapinta olisi jäänyt alle kahteen metriin.

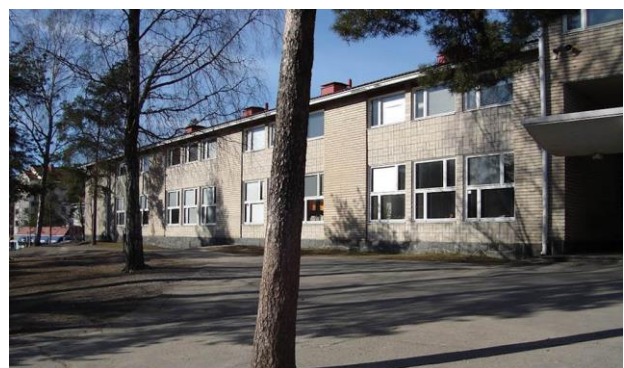
Vasemmalla Hertsikan ala-aste, Ahmatien koulu (ent. Herttoniemen kansakoulu). Arkkitehti Jorma Järvi, 1952. Oikealla painovoimaisen ilmanvaihdon piiput Hertsikan ala-asteen koulussa ennen peruskorjausta. Kuvat: Jukka Sainio.

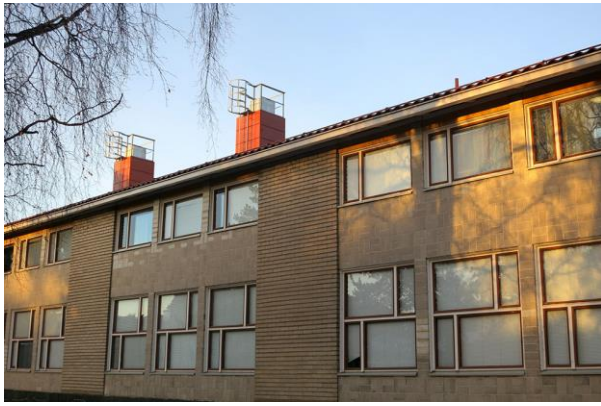
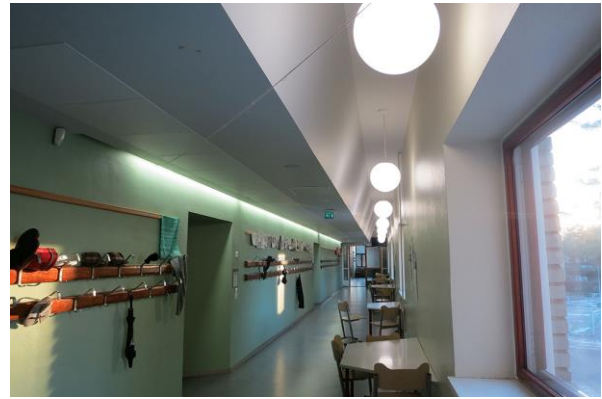
Vasemmalla Hertsikan ala-asteen koulun poistoilmapiiput lämmöntalteenottolaitteineen. Oikealla koteloidut runkokanavat Hertsikan ala-asteen luokkakäytävällä. Kuvat: Jukka Sainio.

Lämmöntalteenottojärjestelmänä Ahmatien koulussa käytettiin neulalämmönsiirtimiä. Laite ottaa lämpöenergian talteen poistoilmasta ja sitoo sen lämmönsiirtonesteeseen. Neste pumpataan liuospumpan avulla tuloilmakojeen lämmönsiirtimeen, missä nesteen sisältämä lämpöenergia esilämmittää tuloilmaa. Vesikatoille sijoitetut poistokojeet varusteineen pienentävät konehuoneiden tilantarvetta. Neulalämmönsiirtimet huolletaan ajoittain pesemällä. Hankalaksi muodostuva pesu rajoittaa pattereiden käyttöä.

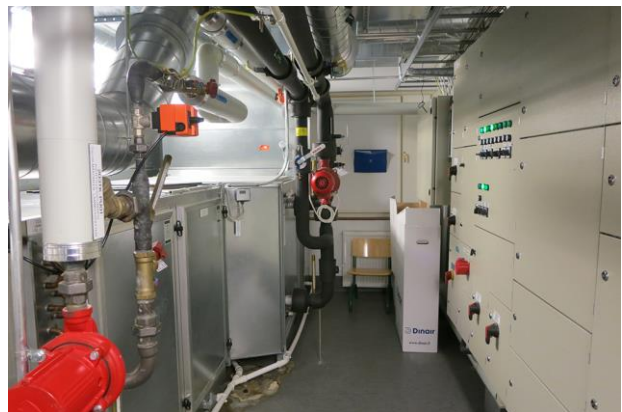
Vasemmalla Vartiokylän ala-aste. Arkkitehti Jorma Järvi, 1959. Oikealla konehuoneessa on vain tuloilmakone. Vastaava poistoilmanvaihtokone lämmöntalteenottolaitteineen on vesikatolla. Kuvat: Jukka Sainio.

Vartiokylän ala-asteen 1960 valmistuneen koulun peruskorjauksessa 2006–2007 käytettiin saamaa lämmöntalteenottojärjestelmää kuin Herttoniemessä. Näin jälleen säästettiin luokkasiiven konehuoneiden (3 kpl) tilantarvetta. Konehuoneisiin asennettiin vain tuloilmakoneet.

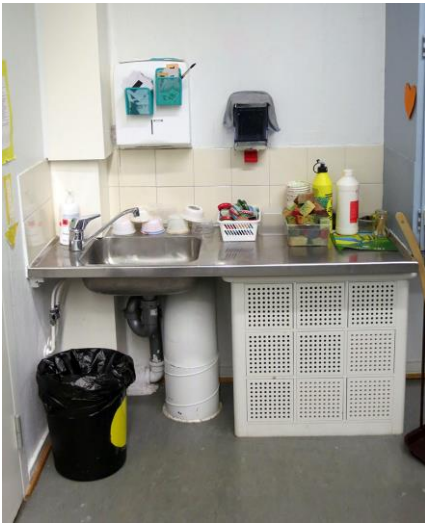
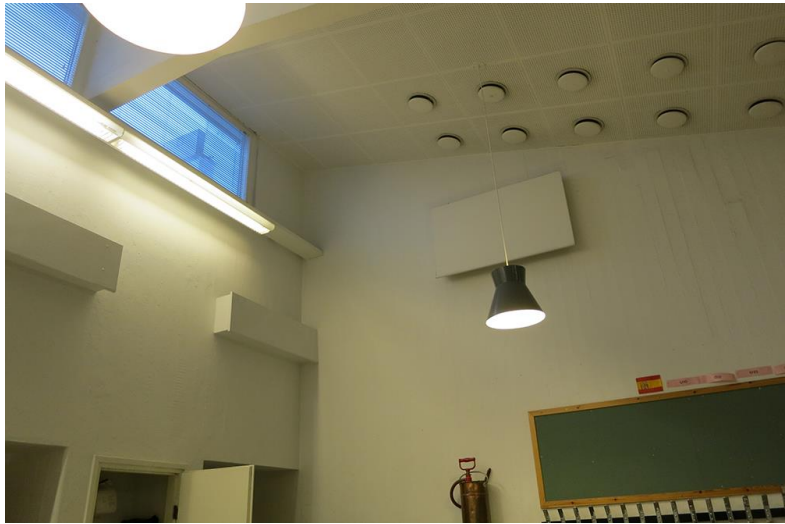
Vasemmalla kuutiomaiset sisäänpuhalluslaitteet (syrräyttävä ilmanvaihto) on asennettu luokahuoneiden lattioille, kuvassa luokan pesualtaan yhteyteen. Oikealla luokan tuloilma siirtyy äänenvaimennettujen virtausreittien kautta käytäville. Poistovenitit ovat käytäväaulan katossa. Kuvat: Jukka Sainio.

Vartiokylän koulun ilmanvaihto on mielenkiintoinen ”käytäväpoistojärjestelmä”. Koulurakennus on matala, minkä takia kuokkasiivessä vaakasuuntainen kanavointi on lähes mahdotonta. Korjauksessa päädyttiin kolmeen konehuoneeseen, jolloin runkokanavointi palvelee pienempiä alueita. Konehuoneet on saatu pienemmiksi sijoittamalla poistokoneet vesikatolle piippuihin. Tuloilma johdetaan luokkiin niiden lattialle asennetuilla ”sisäänpuhalluskuutioilla”. Ilma poistuu siirtoilmareitin kautta käytävälle, jonka katossa ovat poistoilmaventtiilit ja niiden kautta edelleen poistokojeille vesikatolla. Alun perin koulussa oli koneellinen poisto, jolloin ilma luokkiin tuli
