# Rekolan koulu

Hilkka Högström, erikoistutkija, Museovirasto

## Peruskorjausta ja ilmanvaihtotekniikkaa

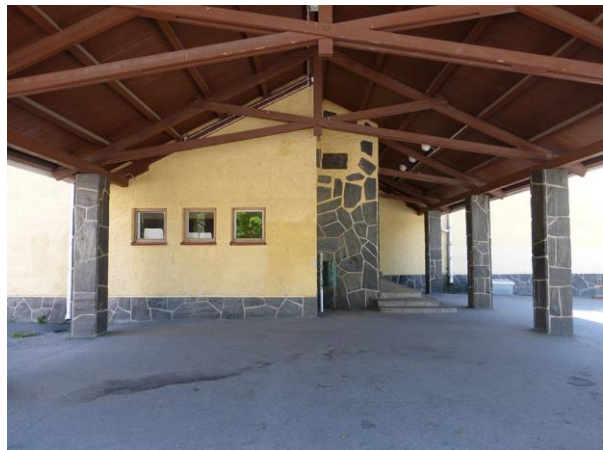
Rekolan koulun pääsisäänkäynnin ovet ja katos. Kuvat: Sirkkaliisa Jetsonen.

Pääkoulu on vankka 1950-luvun alun rakennus, jossa on rapattu tiilirunko, harjakatto, liuskekivisokkeli ja sisäänkäyntikatos. Keskikäytävällinen luokkasiipi on rakennuksen keskiosa, juhla- ja liikuntasali on omassa siivessään kuten henkilökunnan asunnotkin. Myös koulun sisätilat ovat huolellisesti viimeistellyjä kestävästä materiaaleista. Koulun suunnittelija arkkitehti Viljo Myyrinmaa (1910–2007) työskenteli suunnittelun aikaan maatalousministeriön asutusasiainosastossa, sittemmin hän toimi mm. kouluhallituksen yliarkkitehtina 1966–1977. Valoisassa pääportaikossa on kaksi mittavaa seinämaalausta, jotka toteutti taiteilija Unto Kaipainen (1906–1971).<sup>(2)</sup>

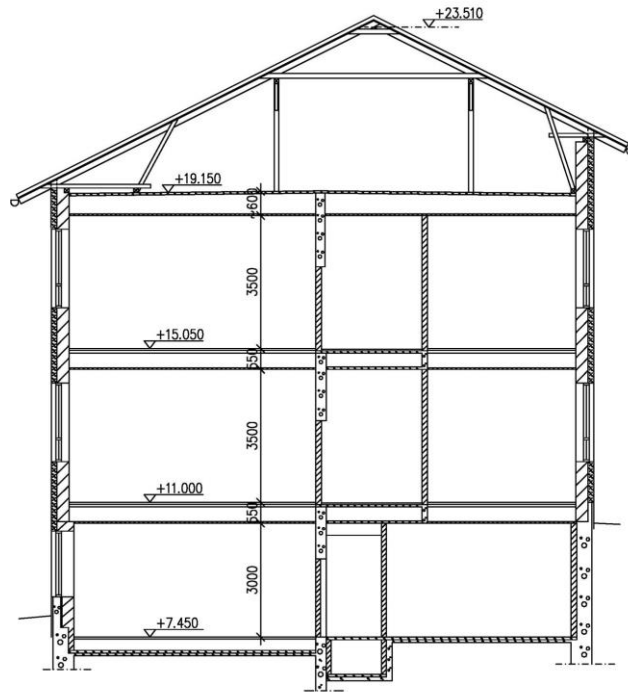
Vasemmalla: Rekolan koulun päädyssä keskikäytävien korkeat ikkunat, asuntosiivestä näkyvät parvekkeet. Kuva: Sirkkaliisa Jetsonen. Oikealla: Koulurakennuksen poikkileikkaus. Kuva: Vantaan kaupunki, TSU:n käsiarkisto, 2003.

Yksi peruskorjaussuunnittelun vaikeimmista tehtävistä on sovittaa nykymääräysten mukainen koneellinen tulo- ja poistoilmanvaihtotekniikka vanhaan rakennukseen. Rekolan koulun painovoimainen ilmanvaihto oli 1980-luvulla muutettu koneelliseksi poistoksi asentamalla huippumurit vanhojen poistoilmapiippujen päähän ja kevyillä tuloilmajärjestelyillä. Nämä kaikki purettiin, ja Rekolan koulun ilmanvaihto koneellistettiin täysin.

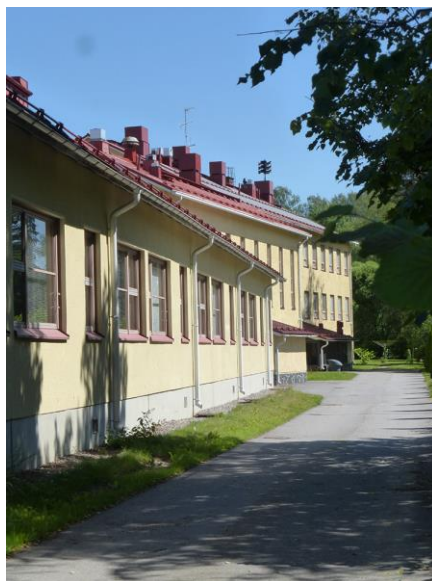
Vasemmalla ilmanvaihtokanavien puhdistusta teknisen työn luokassa. Oikealla vesikatolla näkyvät lukuisat koneellisen ilmanvaihdon laitteiden piiput. Kuvassa etualalla ns. uusi koulu, keskellä pääkoulun sali ja taimmaisena sen luokkahuoneet. Kuvat: Sirkkaliisa Jetsonen.

1950-luvun harjakattoisessa koulussa uudet ilmanvaihtokonehuoneet voitiin sijoittaa ullakolle, jonka pinta-ala ja korkeus riittivät uudelle konehuoneelle ja runkokanavien asennustilaksi. Luokka- ja toimistotilat saivat tuloilmakojeita ullakon konehuoneisiin. Juhlasali, keittiö ja teknisten töiden luokkahuoneiden tuloilmakone sijoitettiin vanhaan kattilahuoneeseen. Poistoilmat johdettiin suoraan vesikatolle. Vesikatolle nousi runsaasti asennuksia. Niistä suuri osa on koulupihan ulkopuolisella lappeella, jolloin pihajulkisivun vesikattonäkymä on säästynyt useilta läpivienneiltä.<sup>(7)</sup> Luokkahuoneisiin johtaviin käytäviin tehtiin alakatot ilmanvaihtokanavointien peittämiseksi. Luokkahuoneissa kanavat jätettiin näkyviin.
