# Roihuvuoren ala-asteen peruskorjaus

Timo Jeskanen, arkkitehti, Roihuvuoren koulun 2016 valmistuneen peruskorjauksen pääsuunnittelija

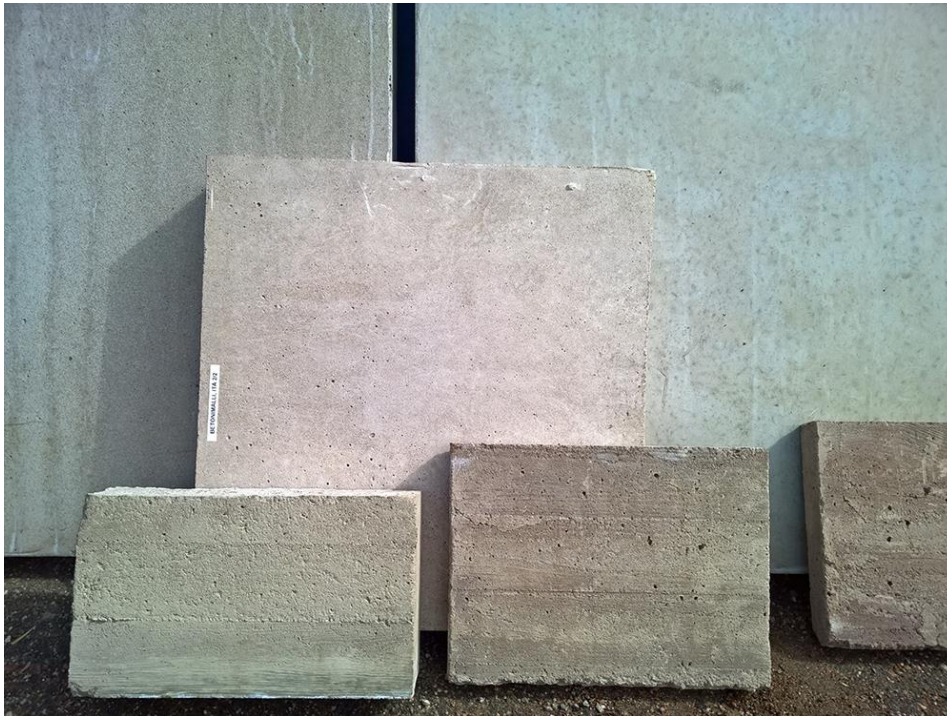
Mallien avulla etsittiin uudelle betonille alkuperäisen betonin värisävyä ja pinnan karkeutta.  
Kuva: Timo Jeskanen.

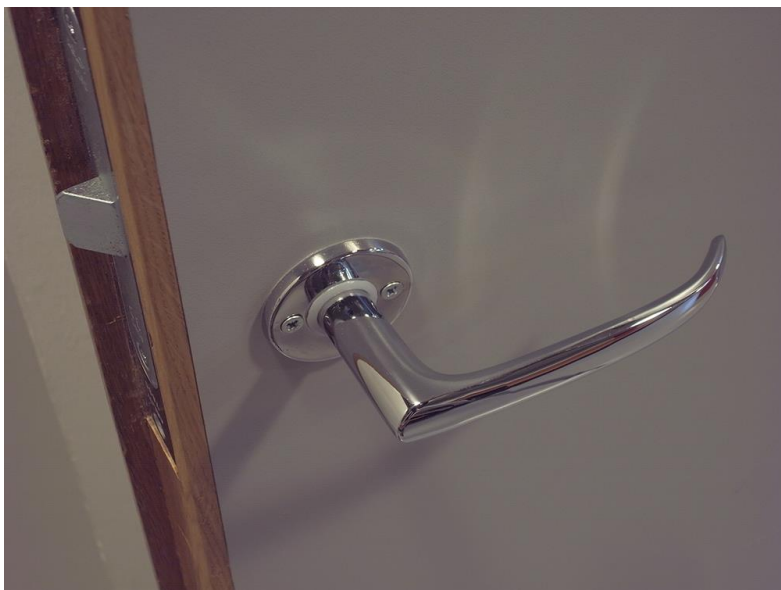
Alkuperäiset painikkeet otettiin talteen ja kunnostettiin.  
Kuva: Timo Jeskanen.

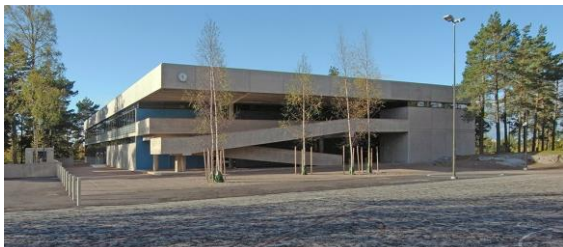
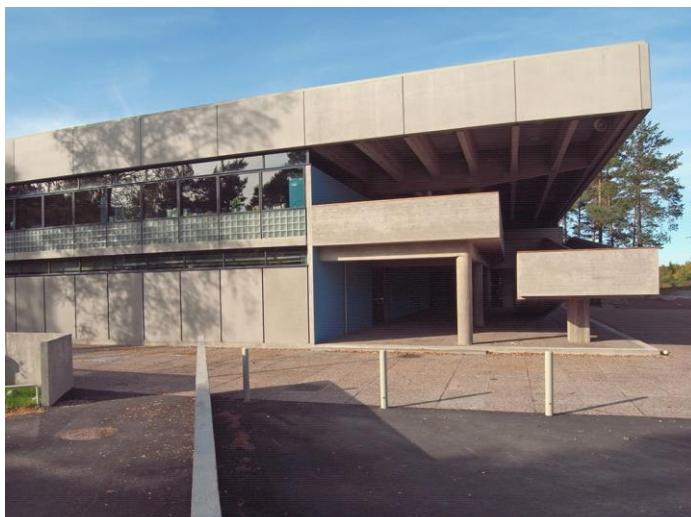
Vasemmalla: Toiseen kerrokseen nouseva luiska on veistoksellinen. Oikealla: Betonirakenteet uusittiin alkuperäisten piirustusten ja työmallien avulla. Kuvat: Timo Jeskanen.

Välipohjan korossa olevat nauhamaiset kuorielementit olivat niin huonossa kunnossa, että niiden uusimista pidettiin tarpeellisena. Muutoin betonirakenteet olisi voitu kunnostaa paikkaamalla ja suoja-pinnoittamalla. Se olisi muuttanut julkisivujen elementtipinnat kirjaviksi. Korjatut ja uusitut rakenteet olisivat erottuneet toisistaan, mikä olisi sopinut huonosti arkkitehtuurin modernistiseen toistuvuuteen ja pelkistettyihin pintoihin. Niinpä täydennetyn hankesuunnitelman mukaisesti uusittiin kaikki kuorielementit sekä pohjoispään ulkotason paikalla valetut kaiteet ja luiskat.

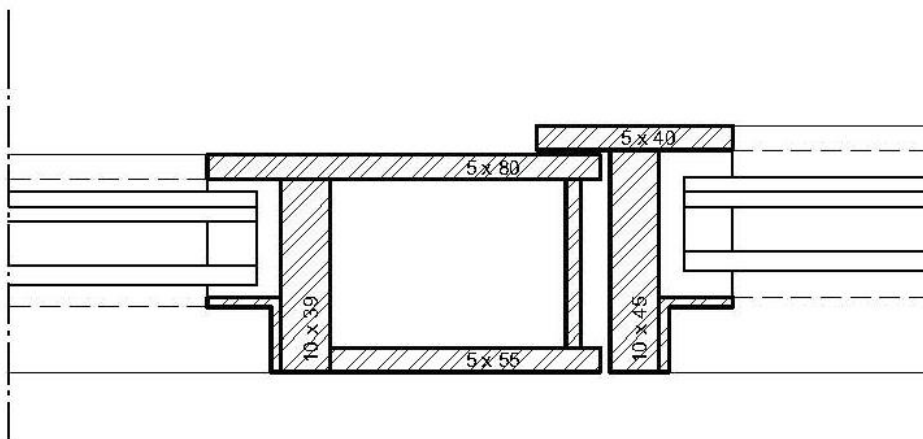
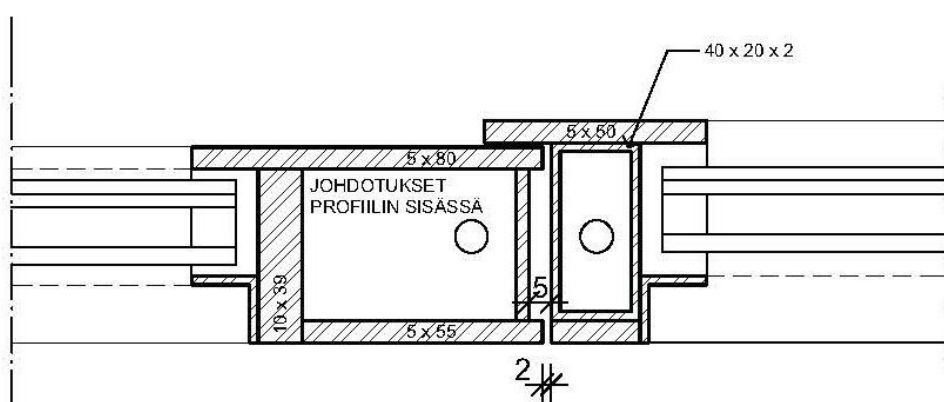
Ylhäällä: Alun perin oviprofiilit hitsattiin lattateräksistä. Alhaalla: Kulunvalvottuihin ulko-oviin tuli moottorilukot ja lukijat. Johtoteitä varten alkuperäisten karmien ja puitteiden leveysmittaa kasvatettiin paikoin 10 mm vaihtamalla lattateräs ohutseinäputkeen. Profiilien kokonaissyvyys säilyi, ja ohutseinäputket on verhoiltu lattateräksin niin, että ovien ulkonäkö vastaa alkuperäistä. Kuvat: Timo Jeskanen.

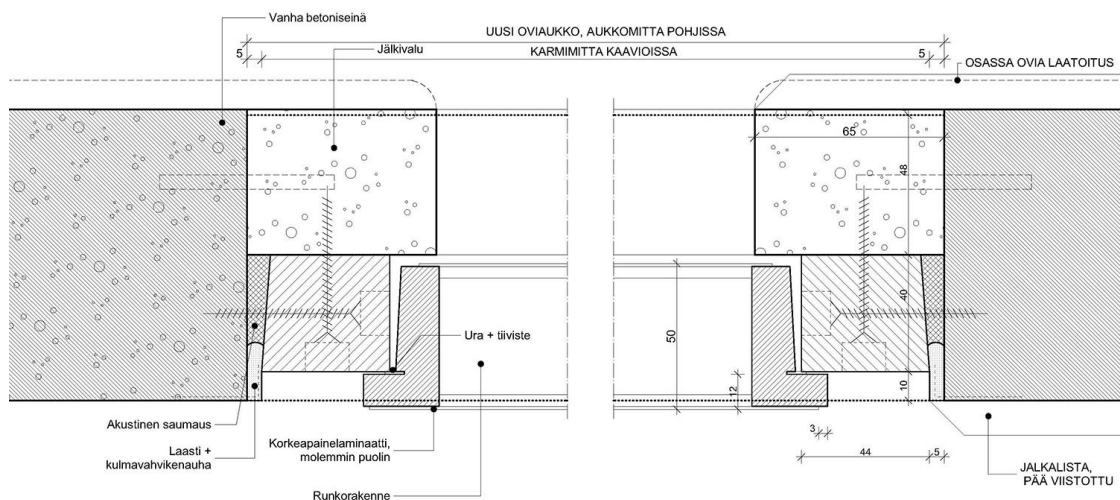
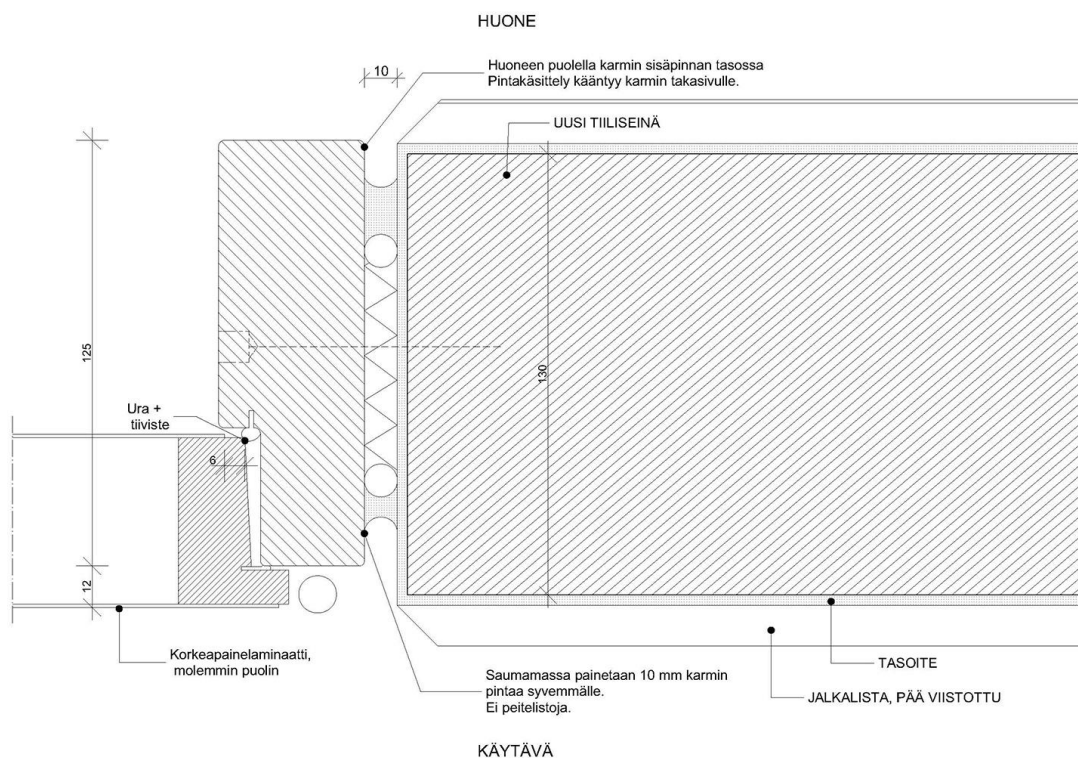
**Ylhäällä:** Uusi väliovi uudessa oviaukossa. Ovet sovitettiin betoniseiniin alkuperäiseen tapaan ilman listoituksia. Ääneneristystä parannettiin lisäämällä tiivisteet. **Alhaalla:** Ääneneristysovissa karmit ovat luokituksen mukaisia vakiohuulloksin, nekin sovitettiin listattomina. Kuvat: Timo Jeskanen.

Koulun laminaattipintaiset puuväliovet olivat pääosin alkuperäisiä. Arkkitehti inventoi ovet. Osassa ovia laminaatit, karmit tai ovilevyjen reunat olivat vahingoittuneet ja ovien ääneneristävyys oli puutteellinen. Suunnitteluajana yhden oven koekorjauksella tutkittiin oikea kunnostusmenetelmä. Pääosa vanhoista ovista kunnostettiin. Uudet ovet tehtiin piirustusten mukaan erikoiskarmillisina.

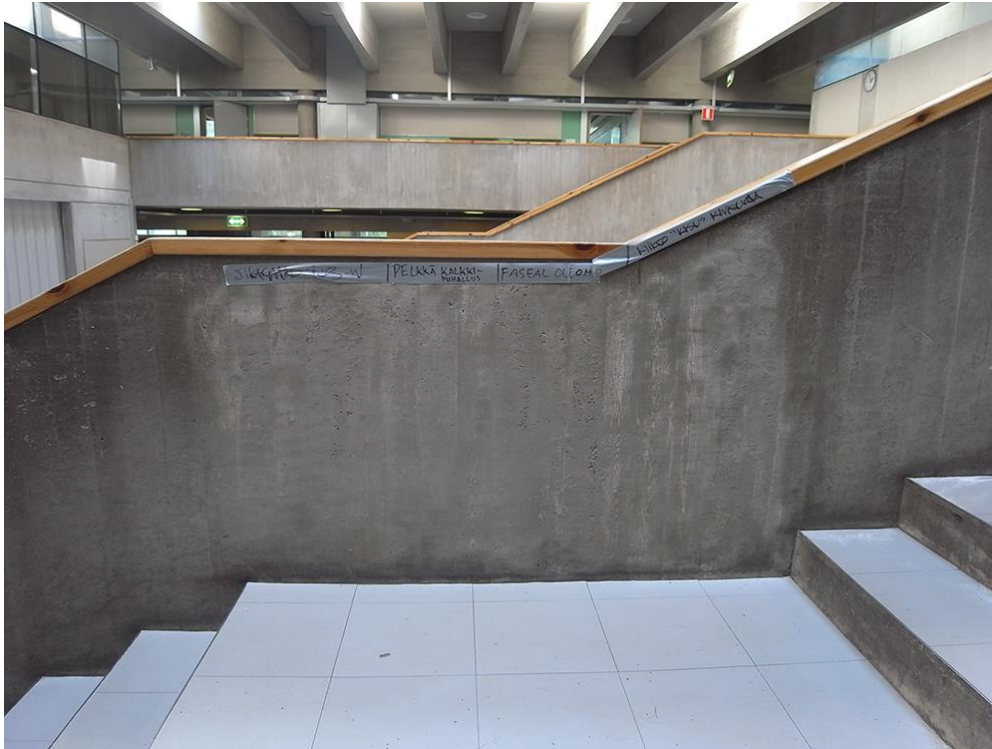
Maalaamaton betoni oli seinissä ja katoissa sileävalua sekä pilareissa, palkeissa ja kaiteissa lautamuottipintaista. Lautamuottipintoja oli osittain slammattu ilmeisesti huonon valun jäljiltä, ja sileävalupinnoissa oli erottuvia paikkauksia. Muutama häiritsevin paikkakohta häivytettiin, muutoin ulkonäkö säilyi sellaisenaan.

Suunnitteluaikeisia  
betonipinnan koekäsittelyjä.  
Kuva: Timo Jeskanen.

Varsinkin kaiteisiin ja kosketuskorkeudella oleviin seiniin ja pilareihin imeytynyt lika ja rasva poistettiin. Likaantumiselle arat pinnat suojakäsiteltiin pintojen ulkonäköä muuttamatta, jotta ne on helpompi puhdistaa. Käsittelyistä tehtiin koesuorituksia suunnitteluaikeana onnistumisen varmistamiseksi.

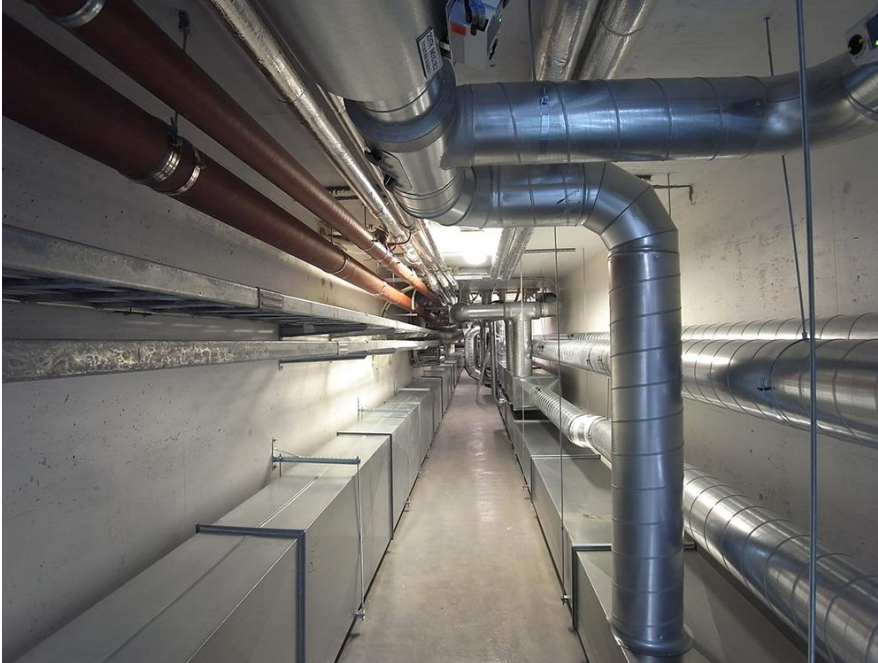
Uusi tekniikkakanaali rakennuksen alla.  
Kuva: Timo Jeskanen.

Alun perin osa ensimmäisen kerroksen ilmanvaihtokanavista sijaitsi lattian alla. Hankesuunnittelussa oli päädytty uusien talotekniikkakanaaleiden rakentamiseen alapohjan alle suurimpia vaakavetoja varten. Uudet kanaalit rakennettiin kulkukorkuisiksi.

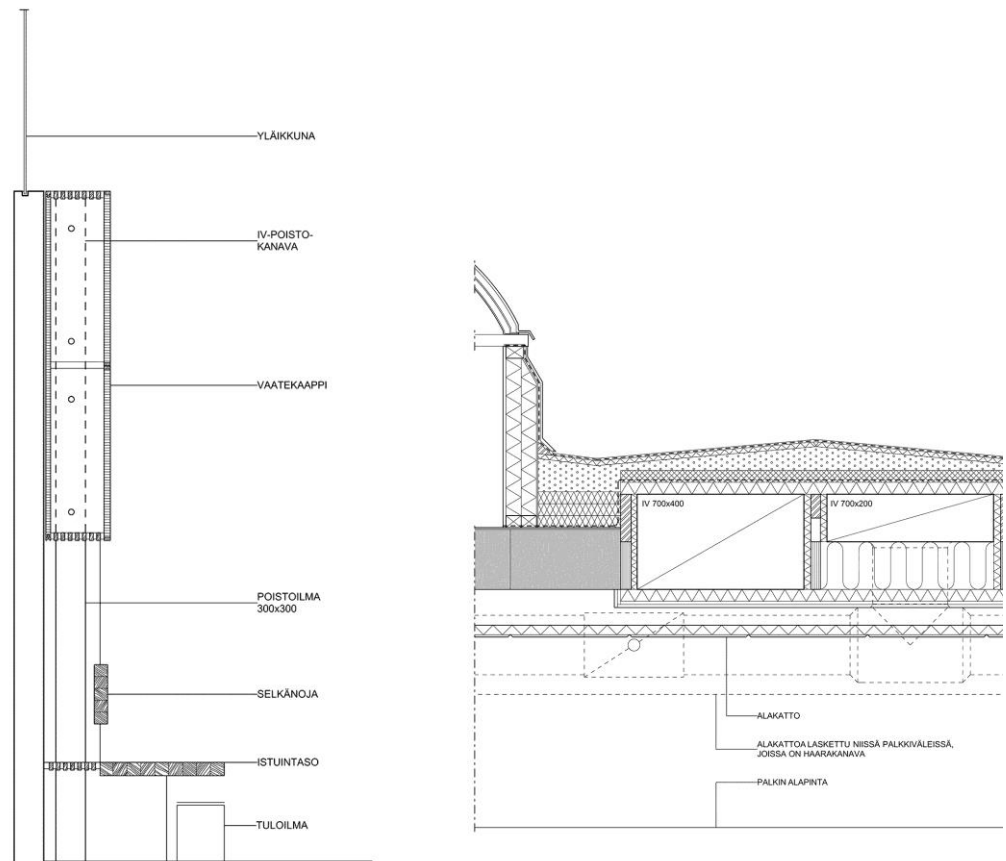
Vasemmalla: Leikkaus oppilaspukuhuoneen kaapeista, joihin integroitiin ilmanvaihtokanavia. Oikealla: Yläpohjassa IV-kanavat kulkevat rakennekerroksessa palkkien yli, koska palkkeihin ei voinut tehdä riittävän suuria reikiä ja runkokanavat olisivat pudottaneet alakattokorkoa oleellisesti. Kuvat: Timo Jeskanen.

Toisessa kerroksessa poistoilmakanavat oli alun perin sijoitettu yläpohjan Siporex-lankkukerrokseen. Nyt tämä asennustapa laajennettiin koskemaan myös tuloilmaa. Ratkaisu ei lisännyt vesikaton korkeutta, eikä nostanut räystästä.

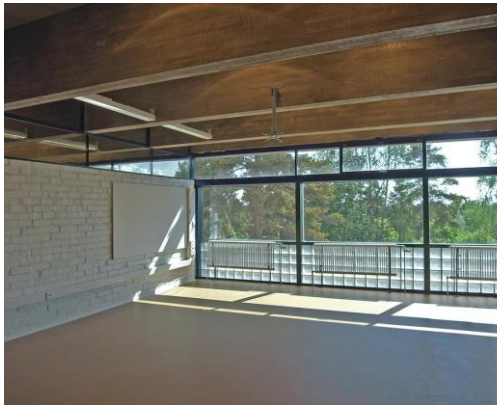
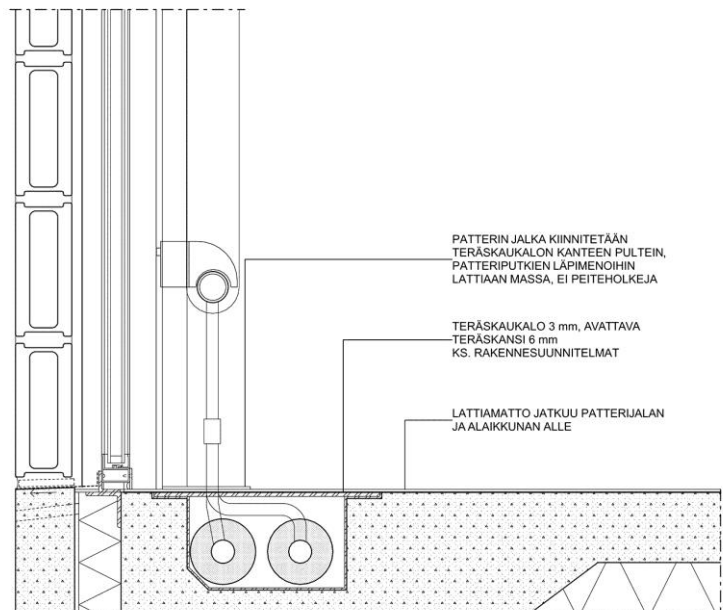
Vasemmalla: Lasitiilikenttien edessä olevat lamelliradiaattorit ovat ”läpinäkyviä”, millä on suuri merkitys luokkatilojen ilmeeseen. Oikealla: Patterikaukalot varustettiin vuodonilmaisimin ja putket ovat tarvittaessa vaihdettavissa. Kuvat: Timo Jeskanen.

Ulkoseinillä ensimmäisen kerroksen patteriputket oli upotettu lattiavaluun, kuten oli 1960-luvulla tyypillistä. Normaalisti vaakajohdot asennetaan nykyään pattereiden alle näkyviin. Roihuvuoren koulussa ne olisivat lasitiilien edessä korostuneet, joten vaakaputkisto asennettiin patterien alapuolelle uuteen teräskaukaloon linoleumimaton alle. Toisen kerroksen patteriputket asennettiin vanhalle paikalleen 1. kerroksen katossa olevaan koteloon.

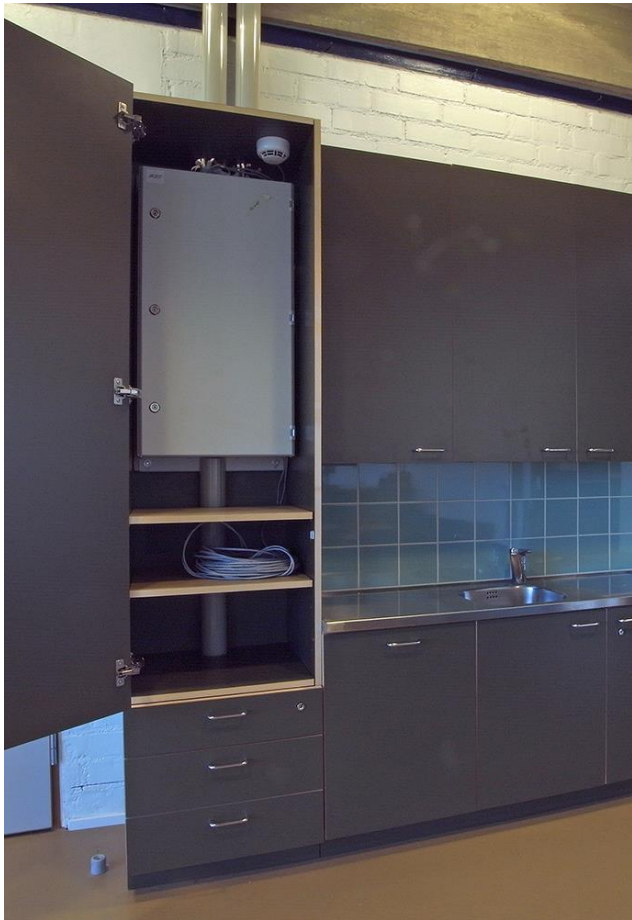
Luokkakohtainen sähkökeskus. Kuva: Timo Jeskanen.

Toisessa kerroksessa sähkökeskukset hajautettiin luokkakohtaisiksi ja sijoitettiin kaappien sisään. Syöttöjohdot nousuhormeista kuljetettiin alakaton yläpuolella. Keskuksilta kaapelit vietiin suoraan tilojen johtokouruille, eikä välissä tarvittu kaapelihyllyjä. Luokkiin asennetut langattomat tukiasemat vähensivät kaapeliteiden määrää ja kokoa, koska telekaapeleita ei tarvinnut kuljettaa johtokouruissa.

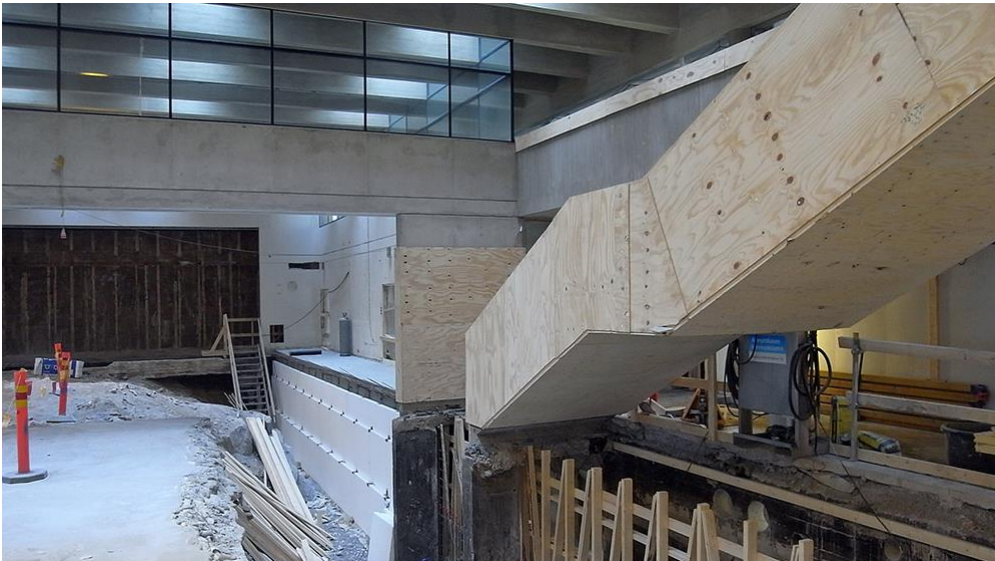
Betonipinnat suojattiin työmaa-aikana vanerilla.  
Kuva: Timo Jeskanen.

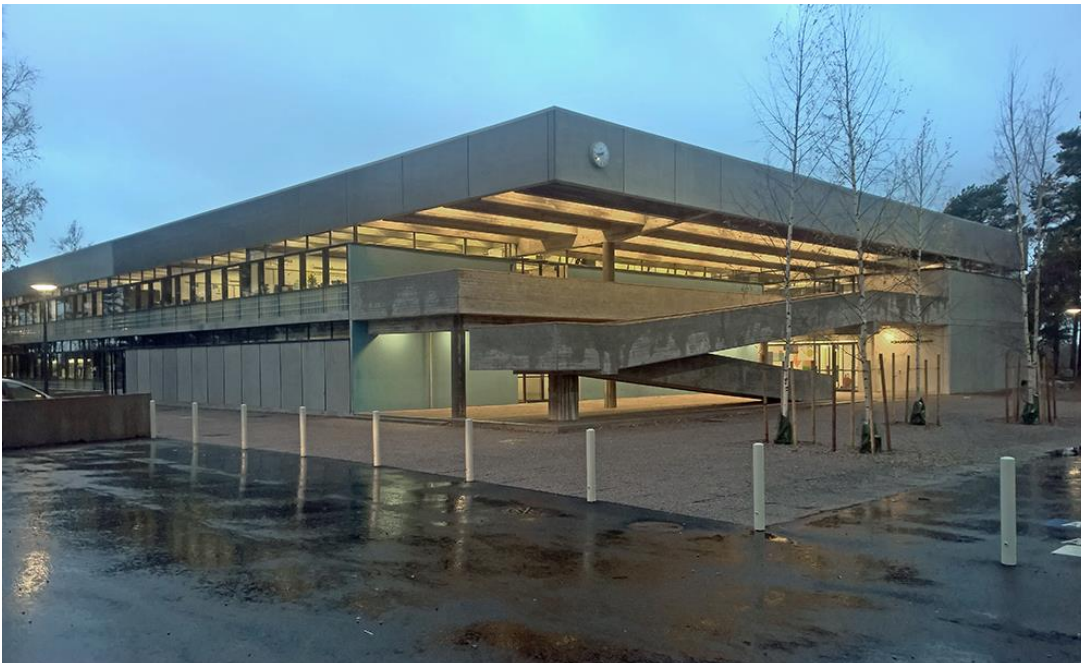
Pihalaatoitus rajautuu nyt alkuperäisen suunnitelman mukaisesti. Kuva: Timo Jeskanen.
