# 1970-luvun koulutalo – rakenteet ja niiden peruskorjaustarve

Jommi Suonketo ja Petri Annila, Tampereen teknillinen yliopisto (TTY), Rakennustekniikan laitos

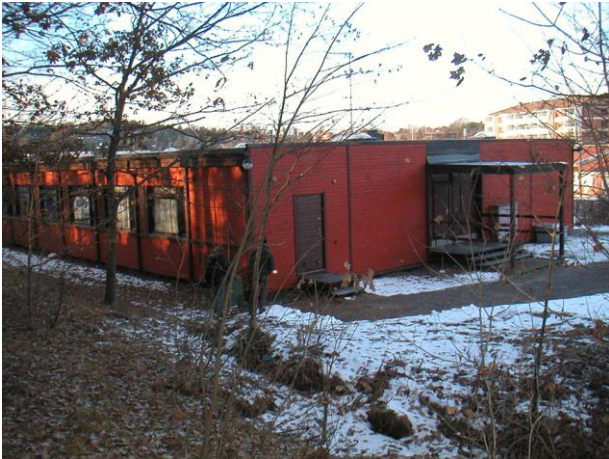
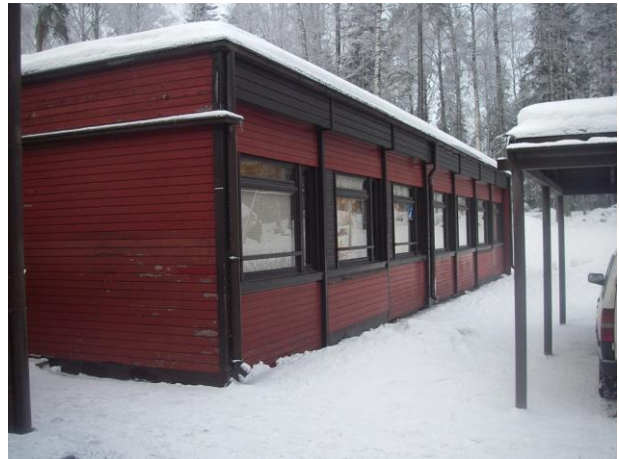
Vasemmalla Haritun koulu, 1972. Väliaikaisiksi tarkoitettut parakkikoulut ovat edelleen monin paikoin aktiivisessa käytössä. Oikealla Kalkun parakkikoulu, 1962. Tämä 1960-luvun alun parakkikoulu oli kiinteä osa 1980-luvulla tehtyä laajennusta. Kuvat: TTY, Elinkaaritekniikan tutkimusryhmä, kuntotutkimukset.

1970-luvulle tyypillistä oli myös väliaikaisiksi tarkoitettujen siirtokelpoisten koulujen yleistyminen, vaikka niitä käytettiin jo 1960-luvulla. Kouluja koottiin tehtaalla valmistetuista puurakenteisista tilaelementeistä (ns. parakkikoulut). Useassa tapauksessa nämä alun perin väliaikaisiksi tarkoitettut rakennukset on myöhemmin integroitu pysyviksi osiksi koulukokonaisuutta.<sup>(2)</sup>

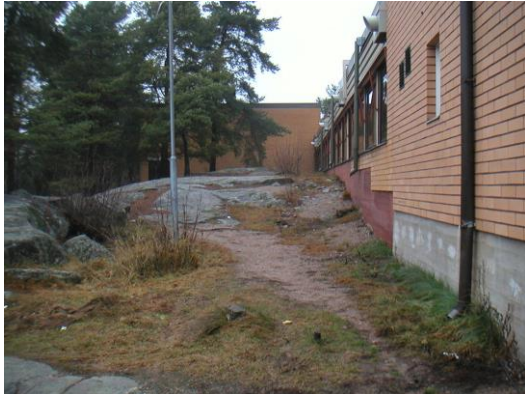
Vasemalla Uittamon koulu, 1972, ulkokuvassa maan alle jäävät rakenteet. 1970-luvun rakennusta varten oli tarpeen louhia kalliota. Ulkopuolisen kosteusrasituksen kuten sade- ja valumaveden huomioiminen kiinteistöä arvioitaessa on tärkeää. Oikealla Uittamon koulu, 1972, perustusleikkaus. Jos seinän vieressä maanpinta kohoaa, se lisää seinän eristeiden riskialttiutta. Kuvat: TTY, Elinkaariteknikaan tutkimusryhmä, kuntotutkimukset.

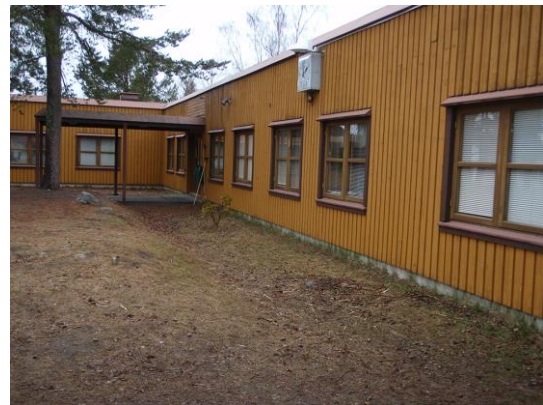
Vasemmallä Hervannan lukio, 1978, ulkoseinäleikkaus. Rakennelleikkauksia betonielementtikoulusta. Kuva: TTY, Elinkaariteknikan tutkimusryhmä, kuntotutkimukset. Oikealla Kaskisten koulu, 1978. 1970-luvulla käytettiin myös paljon puuelementtirakenteisia ulkoseiniä. Kuva: Rakennusinsinööri-toimisto Jommi Suonketo.

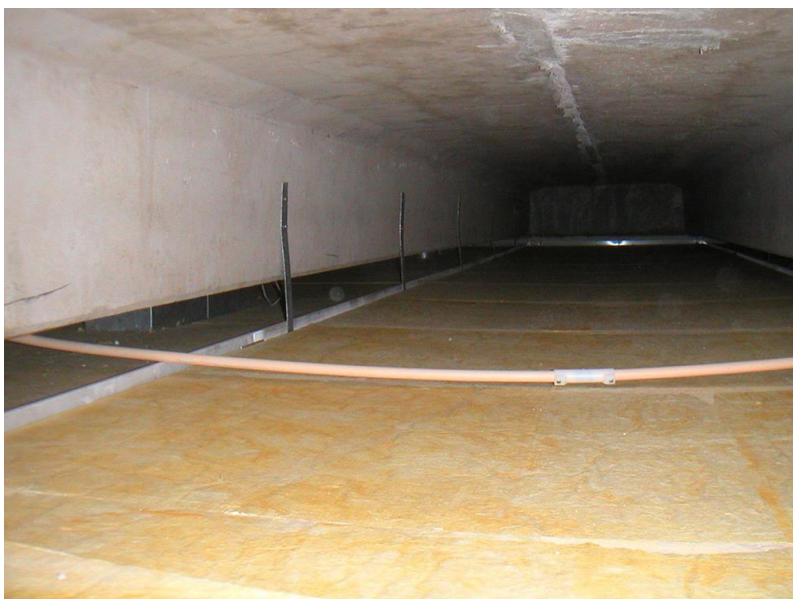
Runosmäen koulu, 1972, TT-laatta-yläpohjan ja sisäkaton väliltä. Lähinnä teollisuusrakennuksiin kehitettyjä yläpohjaratkaisuja käytettiin myös koulurakentamisessa. Kuvassa pitkin jännevalin esijännitetty TT-laatta alakaton sisältä kuvattuna. Kuva: TTY, Elinkaariteknikan tutkimusryhmä, kuntotutkimukset

1970-luku on leimallisesti tasakattojen aikaa. Yläpohjien kantavat rakenteet tehtiin joko betonirakenteisina, jolloin vesikatto tehtiin yleensä puisilla korokerakenteilla, tai kokonaisuudessaan puurakenteisina. Yläpohjia toteutettiin myös tehdasvalmisteisilla elementeillä (TT-laatat ja ontelolaatat), joilla päästiin aiempaa pitempiin jänneväleihin.

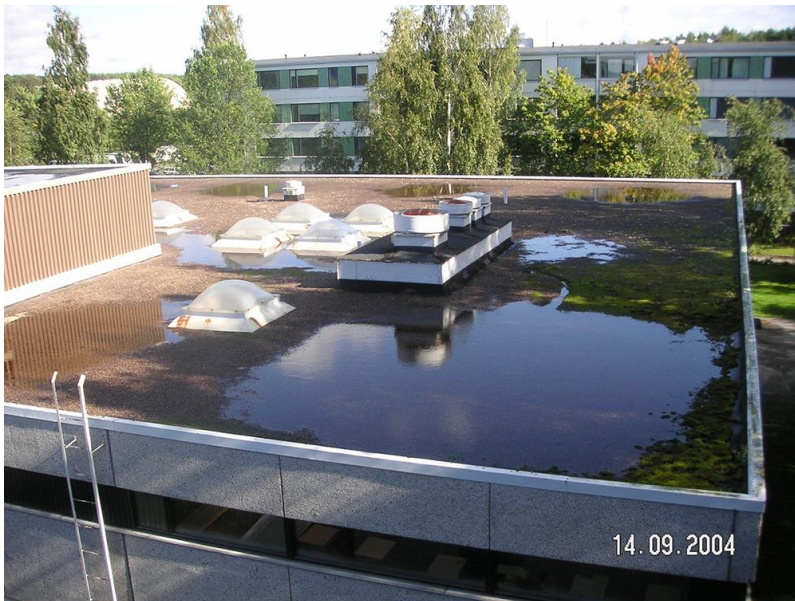
Hepokullan koulu, 1977, vesikatto. Betonirakenteiden ajan saatossa tapahtuvan taipuman lisäyksen eli viruman merkitystä ei vielä 1970-luvulla osattu huomioida. Kuvassa kattokaivot ovat rakennuksen keskilinjalla tuen kohdalla, ja viruman takia luokkatilojen katolle syntyy suuria lammikoita. Veden jäätyminen rikkoo toistuvasti katetta. Kuva: TTY, Elinkaaritekniikan tutkimusryhmä, kuntotutkimukset.

Betonirakenteiden virumista eli muodonmuutoksen kasvamista ajan saatossa ei osattu kunnolla huomioida 1970-luvulla. Viruminen aiheuttaa pysyviä taipumia, joiden takia aikakauden tasakatoissa sadevettä poistavat kattokaivot eivät usein enää sijaitsekaan matalimmassa kohdassa. Tästä seuraa lammikoita vesikatolle. Lammikot ja niiden jäätyminen johtavat lopulta vesikatteen vuotoihin.
