# 1960-luvun koulutalo – rakenteet ja niiden peruskorjaustarve

Jommi Suonketo ja Petri Annila, Tampereen teknillinen yliopisto (TTY), Rakennustekniikan laitos

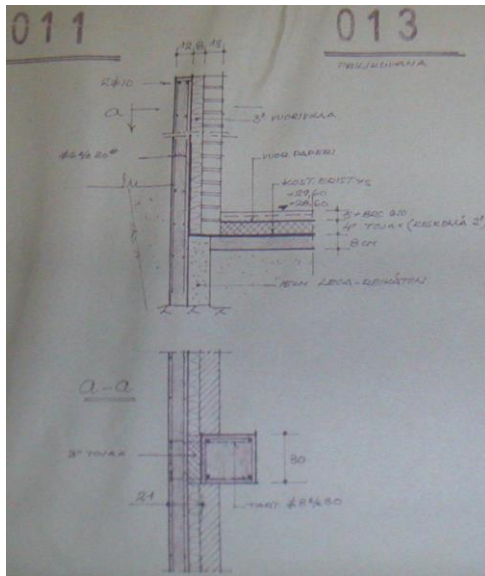
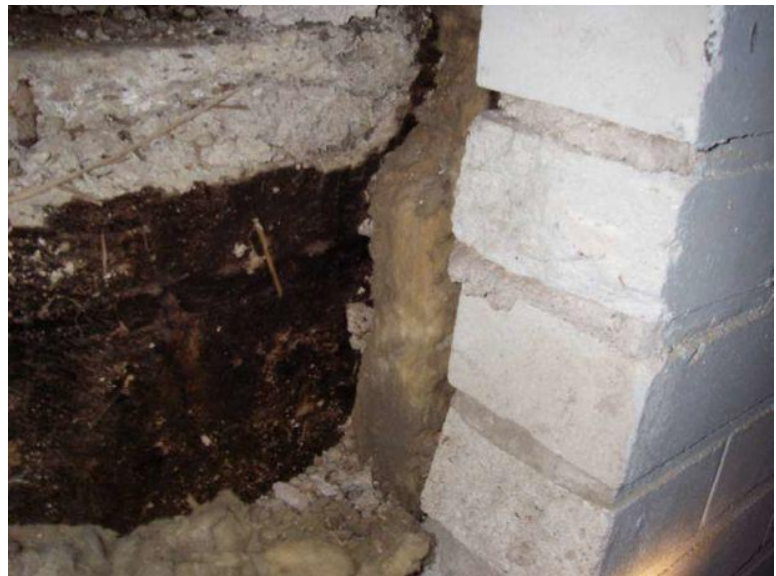
Vasemmalla Rieskalähteen koulu, 1963. Perustusten rakenneleikkauksia vuodelta 1963. Oikealla Pellonpuiston koulu, 1968, maanvastaisen seinän rakenne näkyvissä. Edellisen rakennepiirustuksen osoittama rakenne tutkimusavauksen kohdalta nähtynä. Kuvat: TTY, Elinkaaritekniikan tutkimusryhmä, kuntotutkimukset.

Maanvastaiset seinärakenteet toteutettiin pääosin edelleen 1950-luvun tapaan sisäpuolisella kosteuseristyksellä ja tiiliverhouksella.

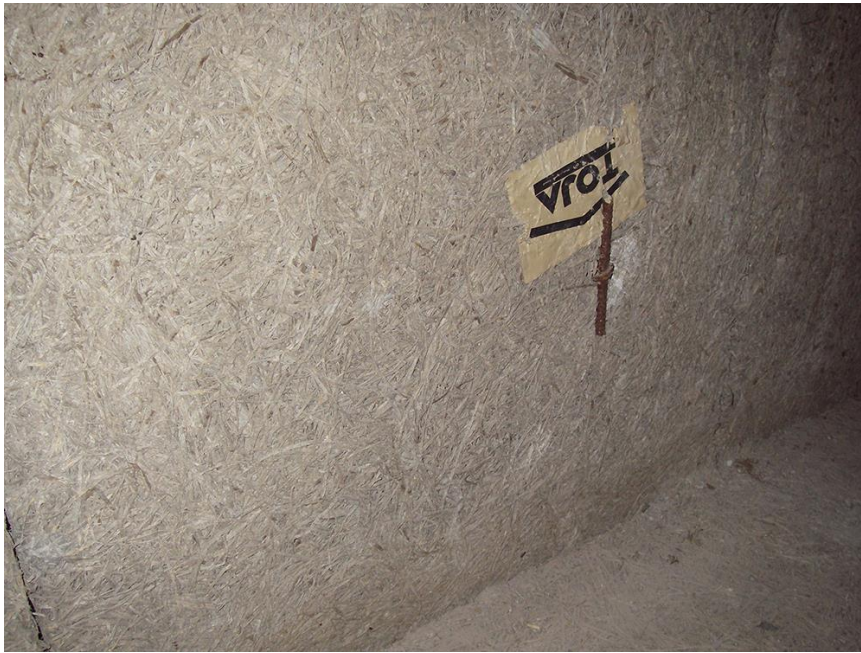
Lauttakylän lukio, 1960, väliosa, Toja-levy valumuottina. Sementtiveljistä ja puunlastusta tehtyä lastuvillalevyä (Toja-levy) käytettiin myös betonivalujen paikoilleen jätettävänä muotteina. Kuva: TTY, Elinkaariteknikan tutkimusryhmä, kuntotutkimukset.

Seinien ja maanalaisten putkitunnelien lämmöneristeenä käytettiin vuosikymmenen alkupuolella tyypillisesti lastuvillalevyjä, jotka toimivat samalla valumuotin osana.

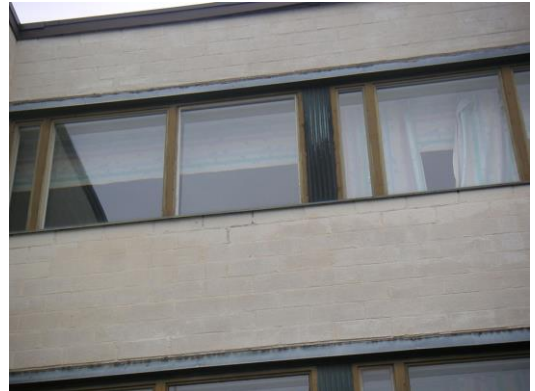
Vasemmalla Pellervon koulu, 1963, ulkoseinärakenne. Leukapalkin varaan tukeutuva harkkojulkisivu, joka mahdollisti pitkien nauha-ikkunoiden käyttämisen. Oikealla Pellervon koulu, 1963, ulkoseinärakenne. Edellisen rakennepiirustuksen osoittama rakenne valokuvassa nähtynä. Kuva: TTY, Elinkaaritekniikan tutkimusryhmä, kuntotutkimukset.

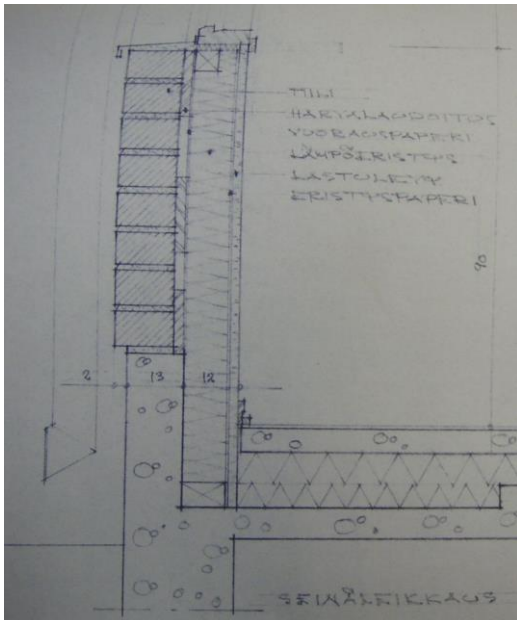
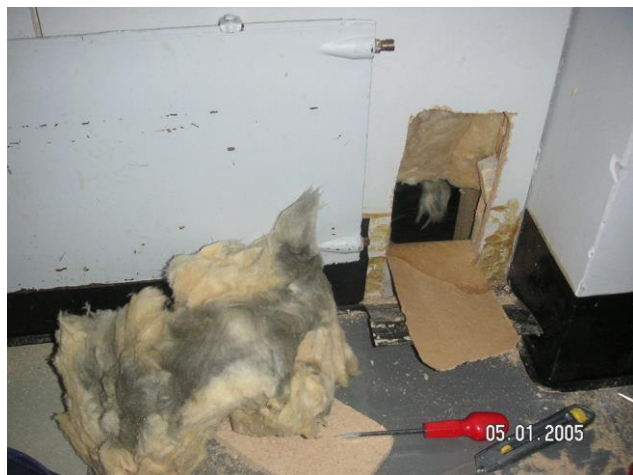
Vasemmalla Hirvikosken koulu, 1967, valesokkeli. Nykytiedon perusteella merkittävänä riskirakenteena pidetty valesokkelirakenne vuoden 1967 rakennepiirustuksessa. Oikealla Hirvikosken koulu, 1967, valesokkelin rakennevaus. Edellisen rakennepiirustuksen osoittama rakenne valokuvassa nähtynä. Kuva: TTY, Elinkaaritekniikan tutkimusryhmä, kuntotutkimukset.

Ulkoseinien alaosiin muodostui usein ns. valesokkelirakenne, jossa puurakenteet ovat ulkopuolisia betonirakenteita alempana. Nämä rakenteet ovat alttiina sekä ulkopuoliselle että sisäpuoliselle kosteusrasitukselle, ja niiden kuivuminen on hidasta, minkä takia niitä nykytiedon mukaan pidetään riskirakenteena.

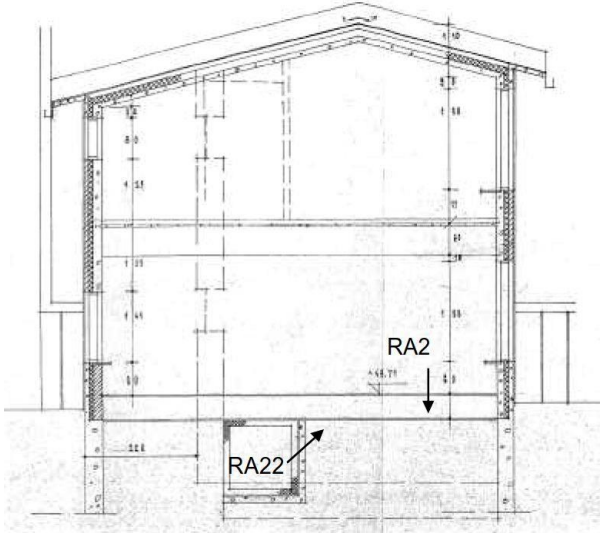
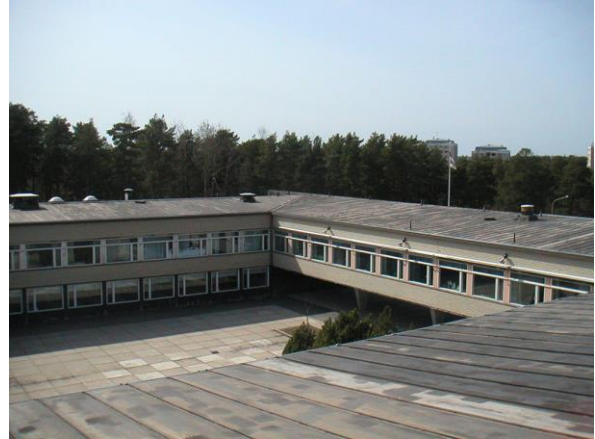
Vasemmalla Lauttakylän lukio, 1960, väliosa, yleisleikkaus rakenteista. 1960-luvun yleisleikkaus, jossa on vesikaton suuntaisesti tehdyt ja lähes tuulettumattomat yläpohjarakenteet sekä maanvaraisen lattian alapuolella kulkevat putkikanaalit. Oikealla Luolavuoren koulu, 1965, ulkokuva katolta. Rakennuksessa oli melko loiva harjakatto. Kuvan keskimäinen osa oli kokonaan alta käveltävissä. Kuvat: TTY, Elinkaaritekniikan tutkimusryhmä, kuntotutkimukset.

Vesikatot olivat 1960-luvun alussa tyypillisesti harjakattoja. Toisin kuin 1950-luvun rakentamisessa 1960-luvun harjakatot olivat loivempia ja yläpohjissa käytettiin usein vesikaton suuntaisia rakenteita ja lämmöneristeitä, jolloin rakenteeseen ei jäänyt lainkaan tuuletusväliä.

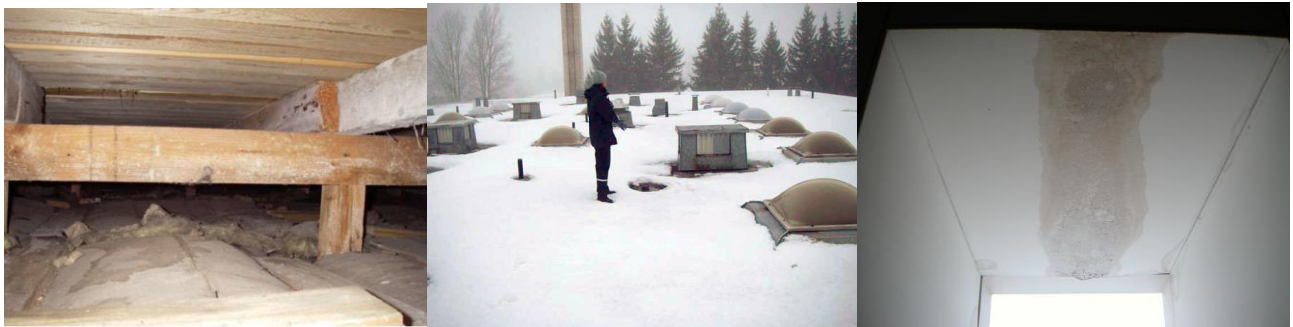
Kuvat vasemmalta oikealle: Pellonpuiston koulu, 1968, B-puoli, vesikaton alapuolinen tuuletustila. 1960-luvulla loivat katot toteutettiin usein puukorotuksina ja mineraalivillaeristeisinä. Tilan mataluuden takia tutkiminen ja korjaaminen vesikattovuodon jälkeen oli hyvin rajoitettua. Pellonpuiston koulu, 1968, B-puoli, vesikatto. Suhteellisen pienen koulurakennuksen katolla olleet 18 kupuikkunaa ja yhteensä 53 läpivientiä olivat aiheuttaneet toistuvia vesivuotoja. Rieskalähteen koulu, 1963, kattoikkuna sisäpuolelta. Kattoikkunoiden vuotovauriot aiheuttavat helposti sisäilmahaittaa voimakkaan ilmankierron takia. Kuvat: TTY, Elinkaaritekniikan tutkimusryhmä, kuntotutkimukset.

Aiempien korkeiden ullakkotilojen sijaan vesikattojen alle jäi vain matalia tuuletusvälejä, minkä takia vesikaton läpivientikohtia ei ollut mahdollista koota yhteen. Loivissa katoissa käytettiin myös kattoikkunoita.

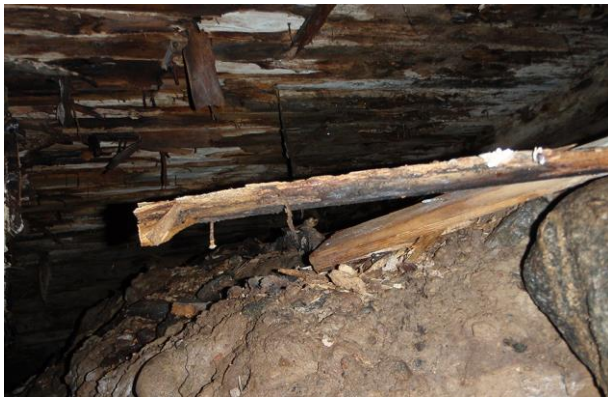
Vasemmalla Leväsjoen koulu, 1962, alapohjan lahoa muottilautaa. 1960-luvun betonialapohjien teossa käytetyt muottilaudat jätettiin usein purkamatta. Maaperän kosteus aiheuttaa vääjäämättä puurakenteiden lahoamista ja usein myös sisäilmahaittaa yläpuolisiin tiloihin. Oikealla Toijan yhteiskoulu, 1968, puhdistamaton ryömintätila. Umpinaiset onkalot voidaan havaita piirustuksista tai, kuten kuvan tapauksessa, sokkelissa olleiden pienten aukkojen kautta tähyttämällä. Kuvat: TTY, Elinkaariteknikan tutkimusryhmä, kuntotutkimukset.

Muottilaudoitusten jättäminen purkamatta oli hyvin yleistä myös täysin tuulettumattomissa rakenteissa, kuten ryömintätilaisissa alapohjissa. Maaperän kosteus on yleensä aiheuttanut vuosikymmenien aikana puuosien lahovaurioitumisen. Myöhemmin näitä lahovaurioituneita puuosia on useassa tapauksessa jouduttu poistamaan hajuongelmien ja sisäilmahaittojen takia.

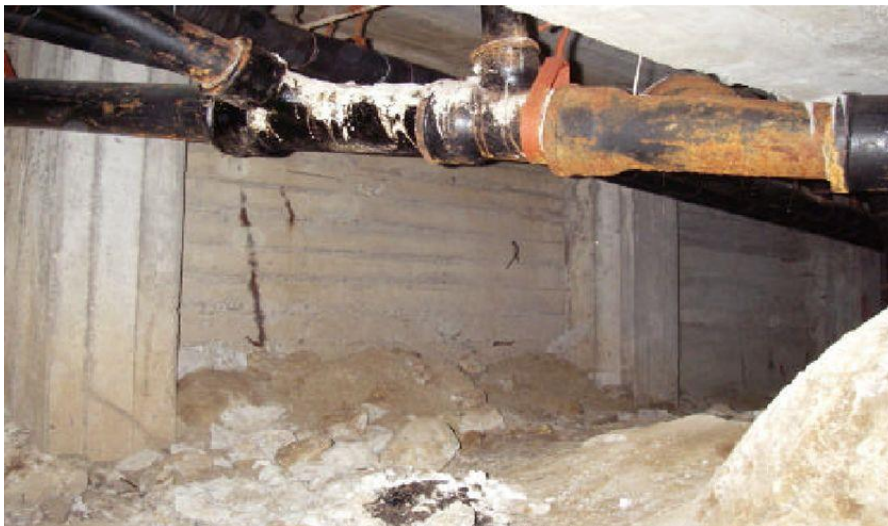
Toijan yhteiskoulu, 1968, puhdistettu ryömintätila. Kuvan onkalotilasta oli kaksi vuotta aiemmin poistettu lahoja muottilautoja ja tilan kuivausta oli parannettu. Lopputulos oli hyvin siisti lähtötilanteeseen nähden. Viemärien ikääntyminen kasvaminen aiheutti vuotoriskiä ja sen toteutuessa uusia ongelmia. Kuva: TTY, Elinkaariteknikan tutkimusryhmä, kuntotutkimukset.

Muottilaudoitusten poistaminen sekä betonipintojen ja itse ryömintätilan maapohjan puhdistaminen on usein hankalaa ja työlästä. Jos samalla parannetaan tilojen tuuletusta ja kuivumista, niin lopputulos voi olla hyvinkin siisti.
